# 最近の災害と

## これに向き合う地域と

## 社会を考える

新潟大学 卜部厚志

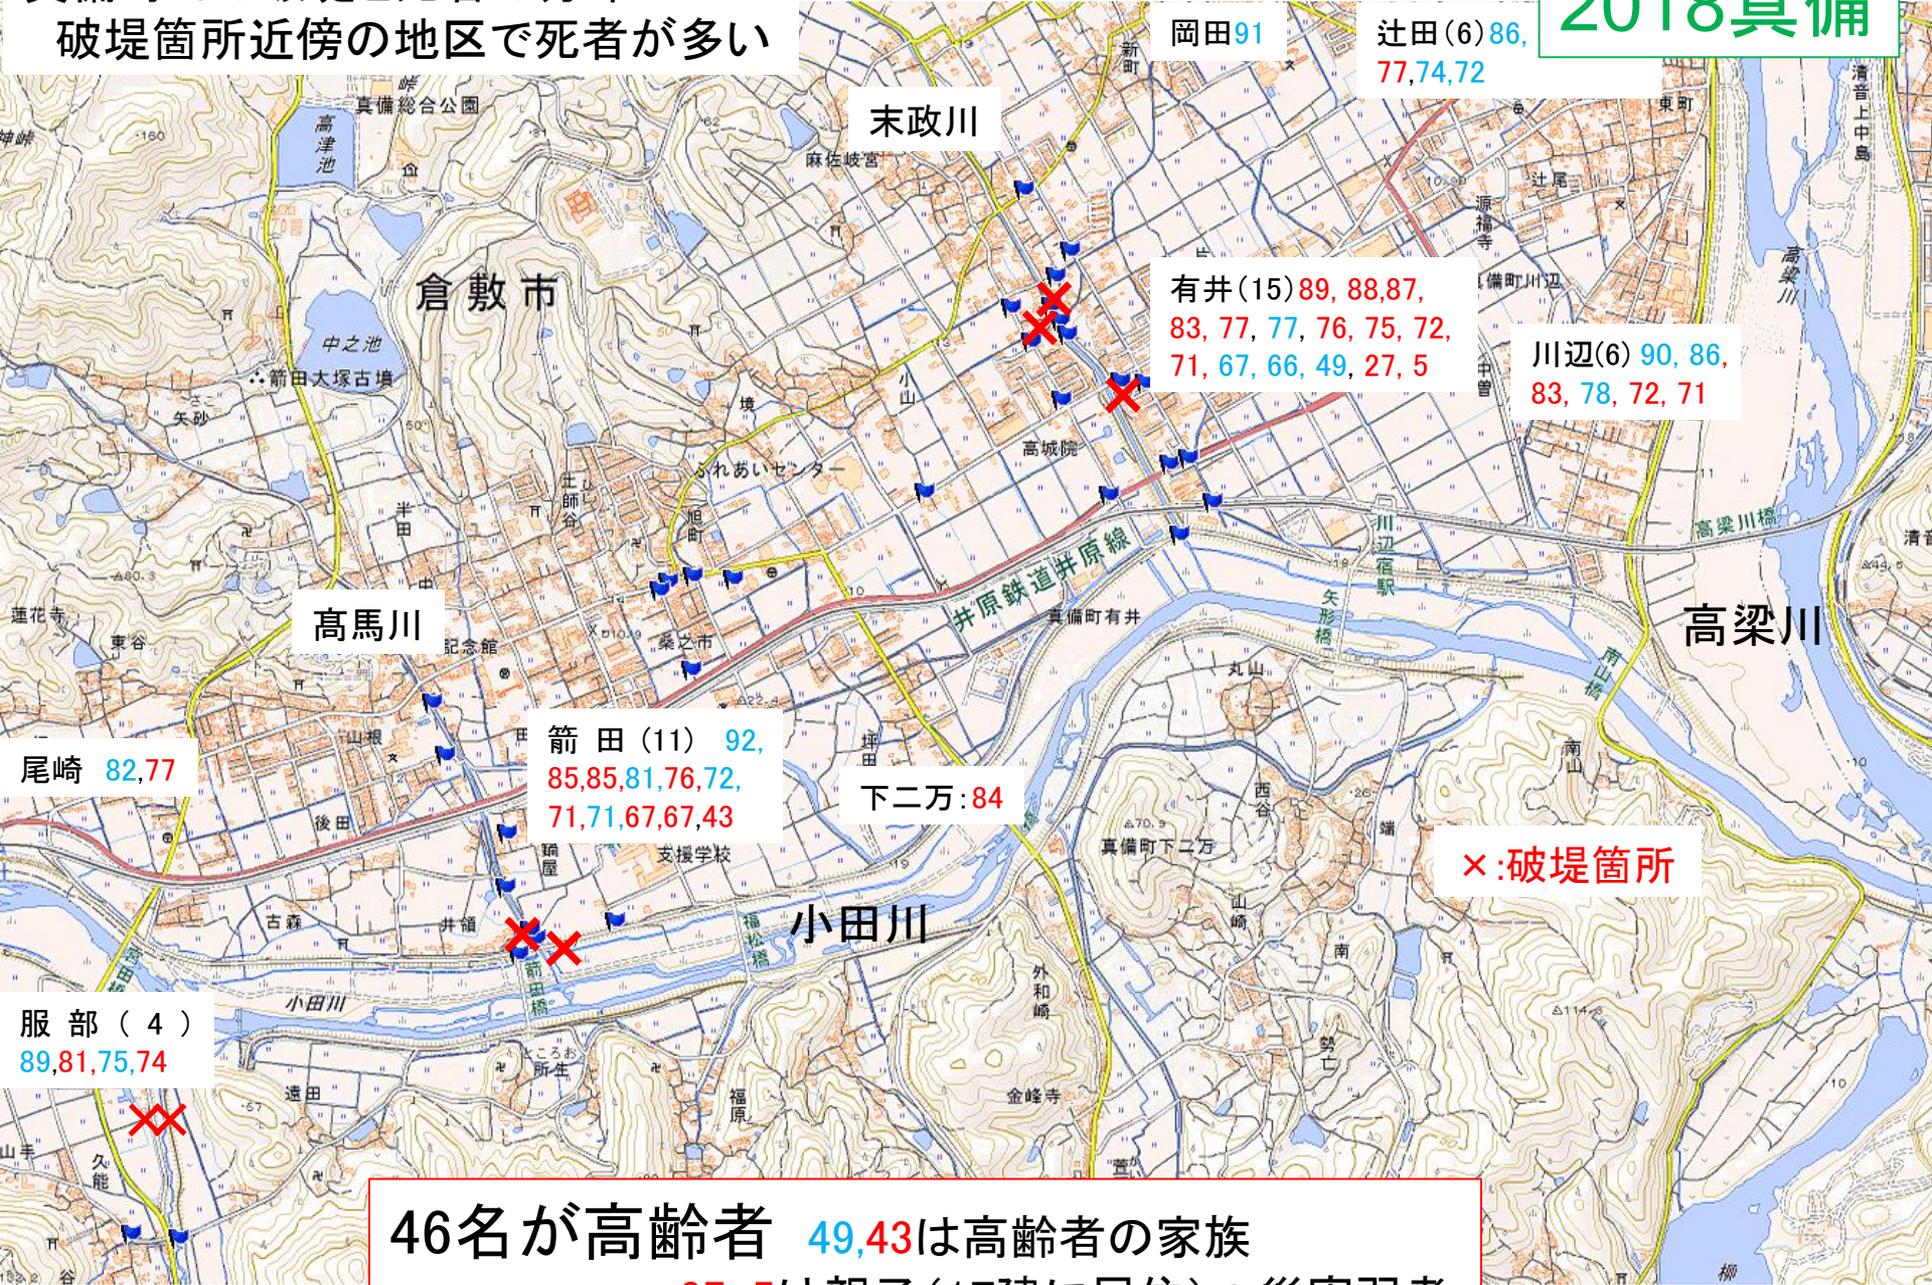
真備町での破堤と死者の分布  
破堤箇所近傍の地区で死者が多い

46名が高齢者 49,43は高齢者の家族  
27, 5は親子(1F建に居住) \* 災害弱者

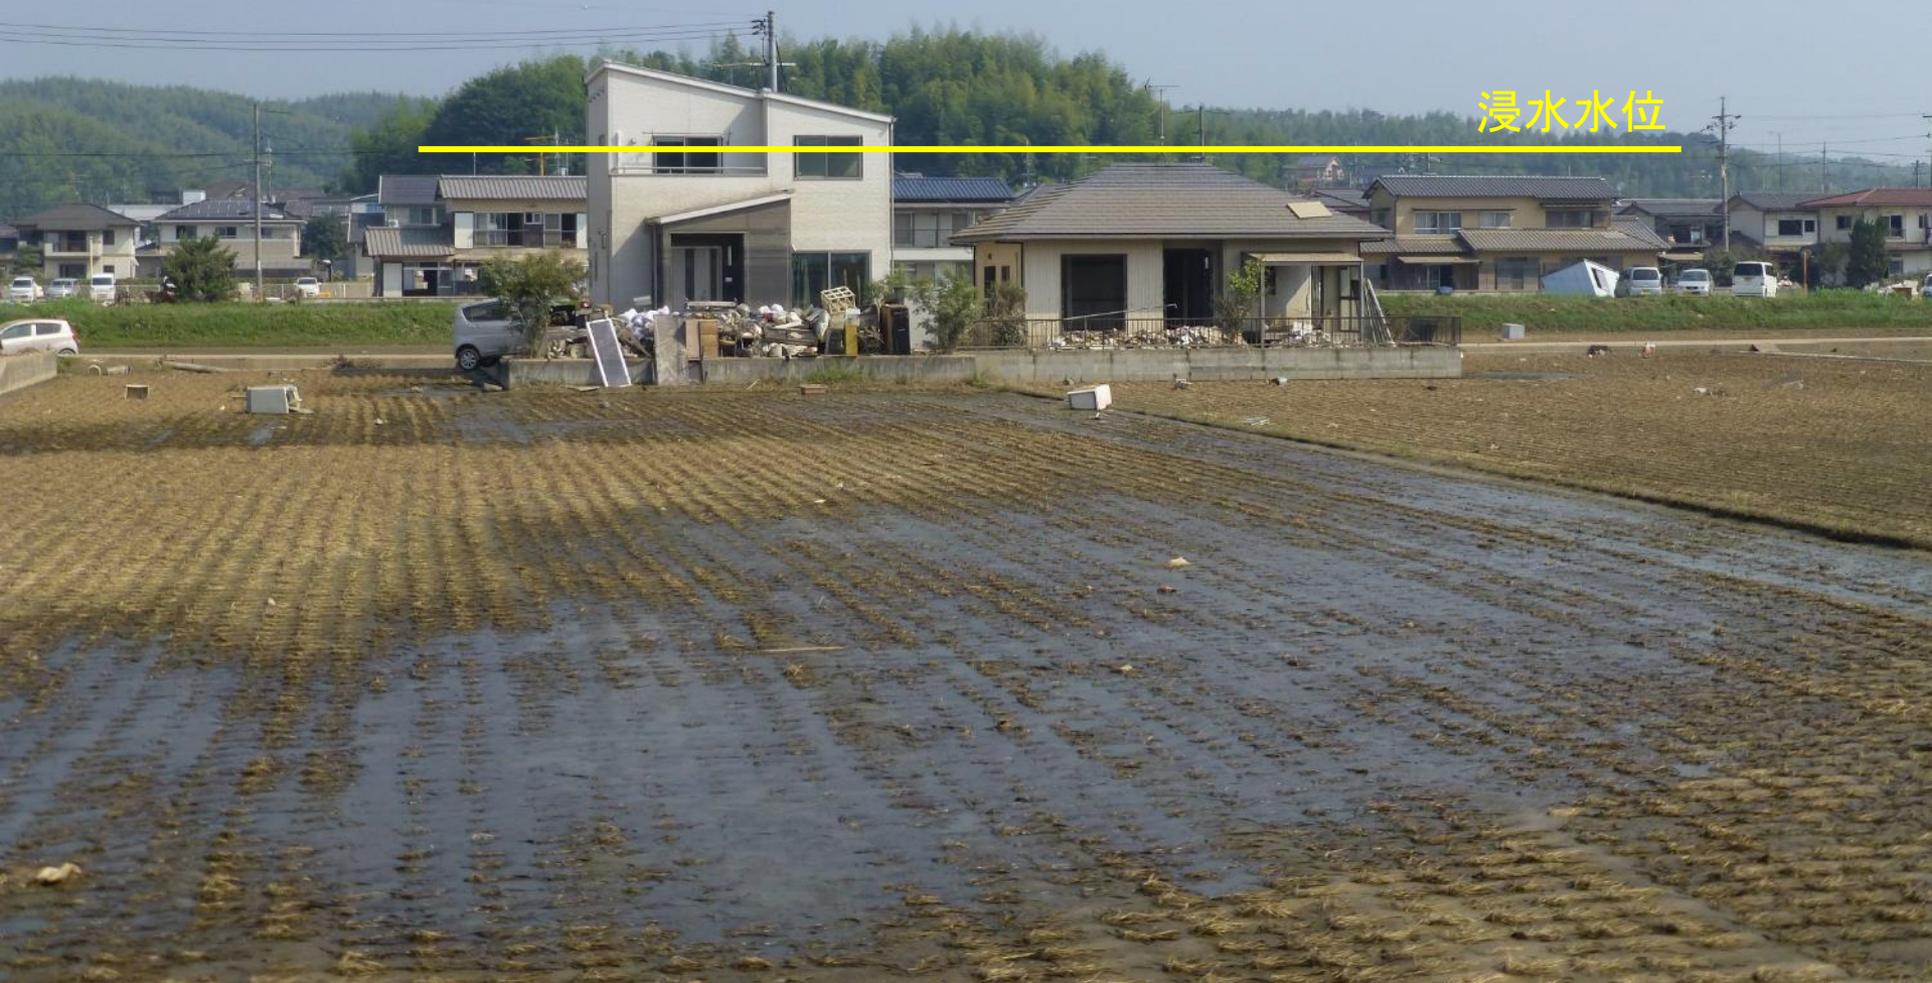
浸水深 5.5mの実態 1F家屋は生命の危機

浸水水位

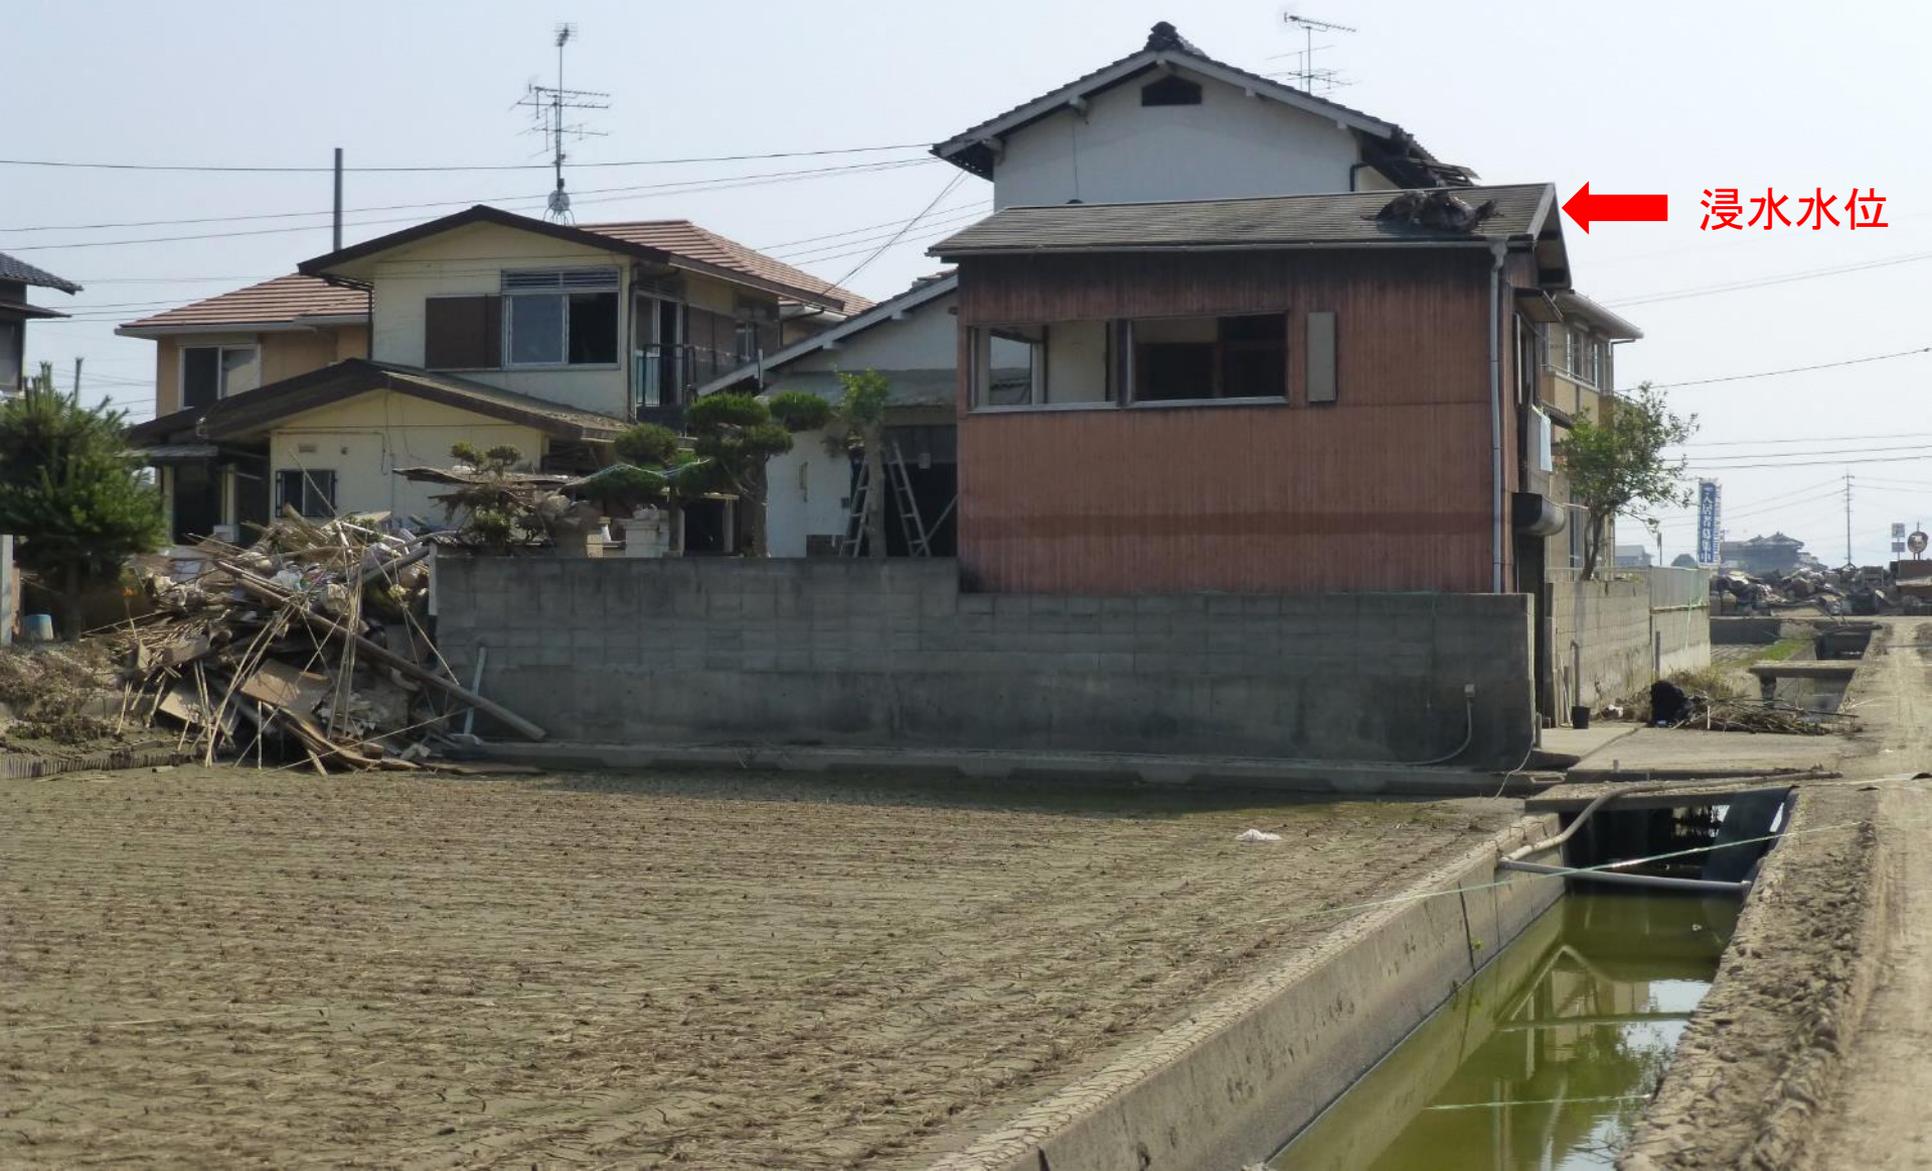
この高さまで、水がくる、意味が分からない: 浸水深 5.5m程度

← 浸水水位

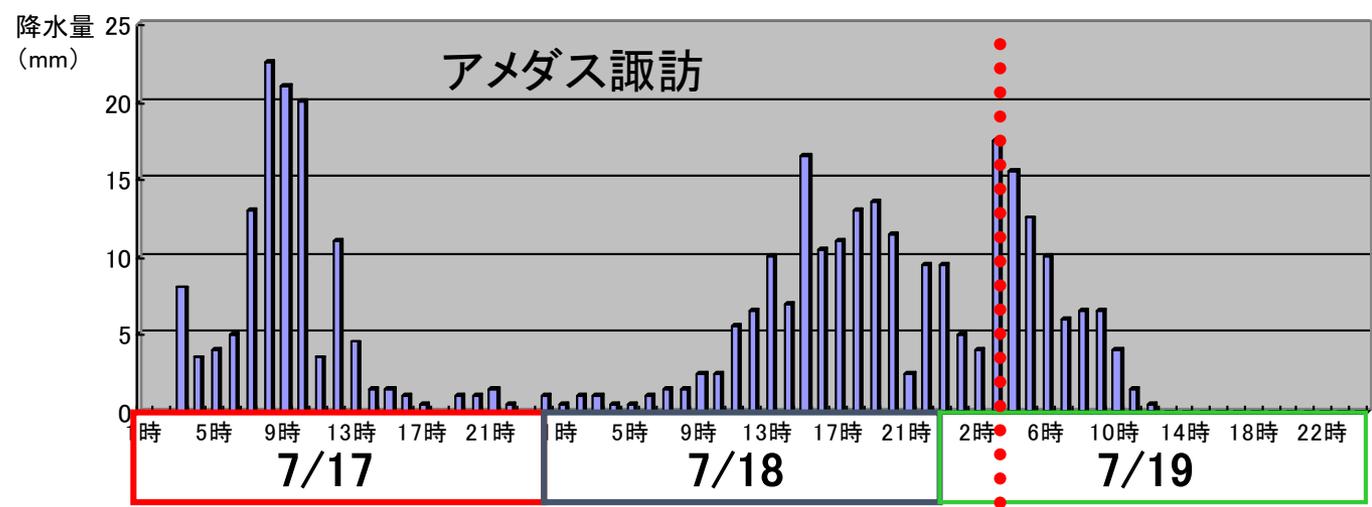
### 岡谷・辰野 降雨の様子

平均日降水量  
6~7mm  
平均月降水量  
179.3mm

日降水量 (mm) **125.5mm**

**140mm**

**89.5mm**

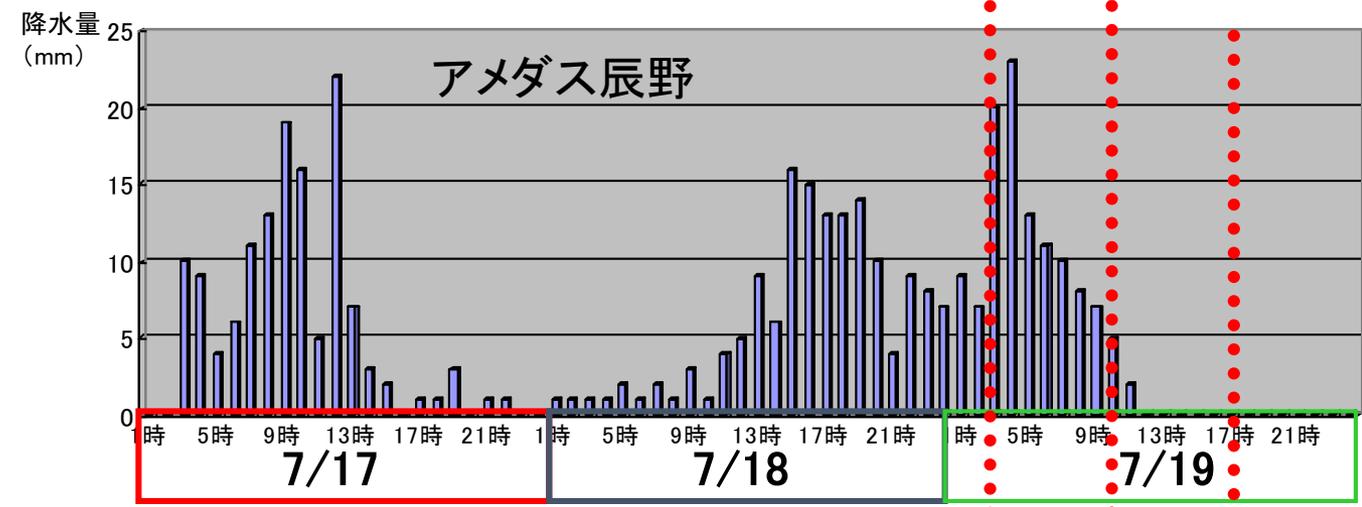
日降水量 (mm) **134mm**

**147mm**

**115mm**

平均日降水量  
7~8mm  
平均月降水量  
217mm

**川岸東・湊3 飯沼 小横川**

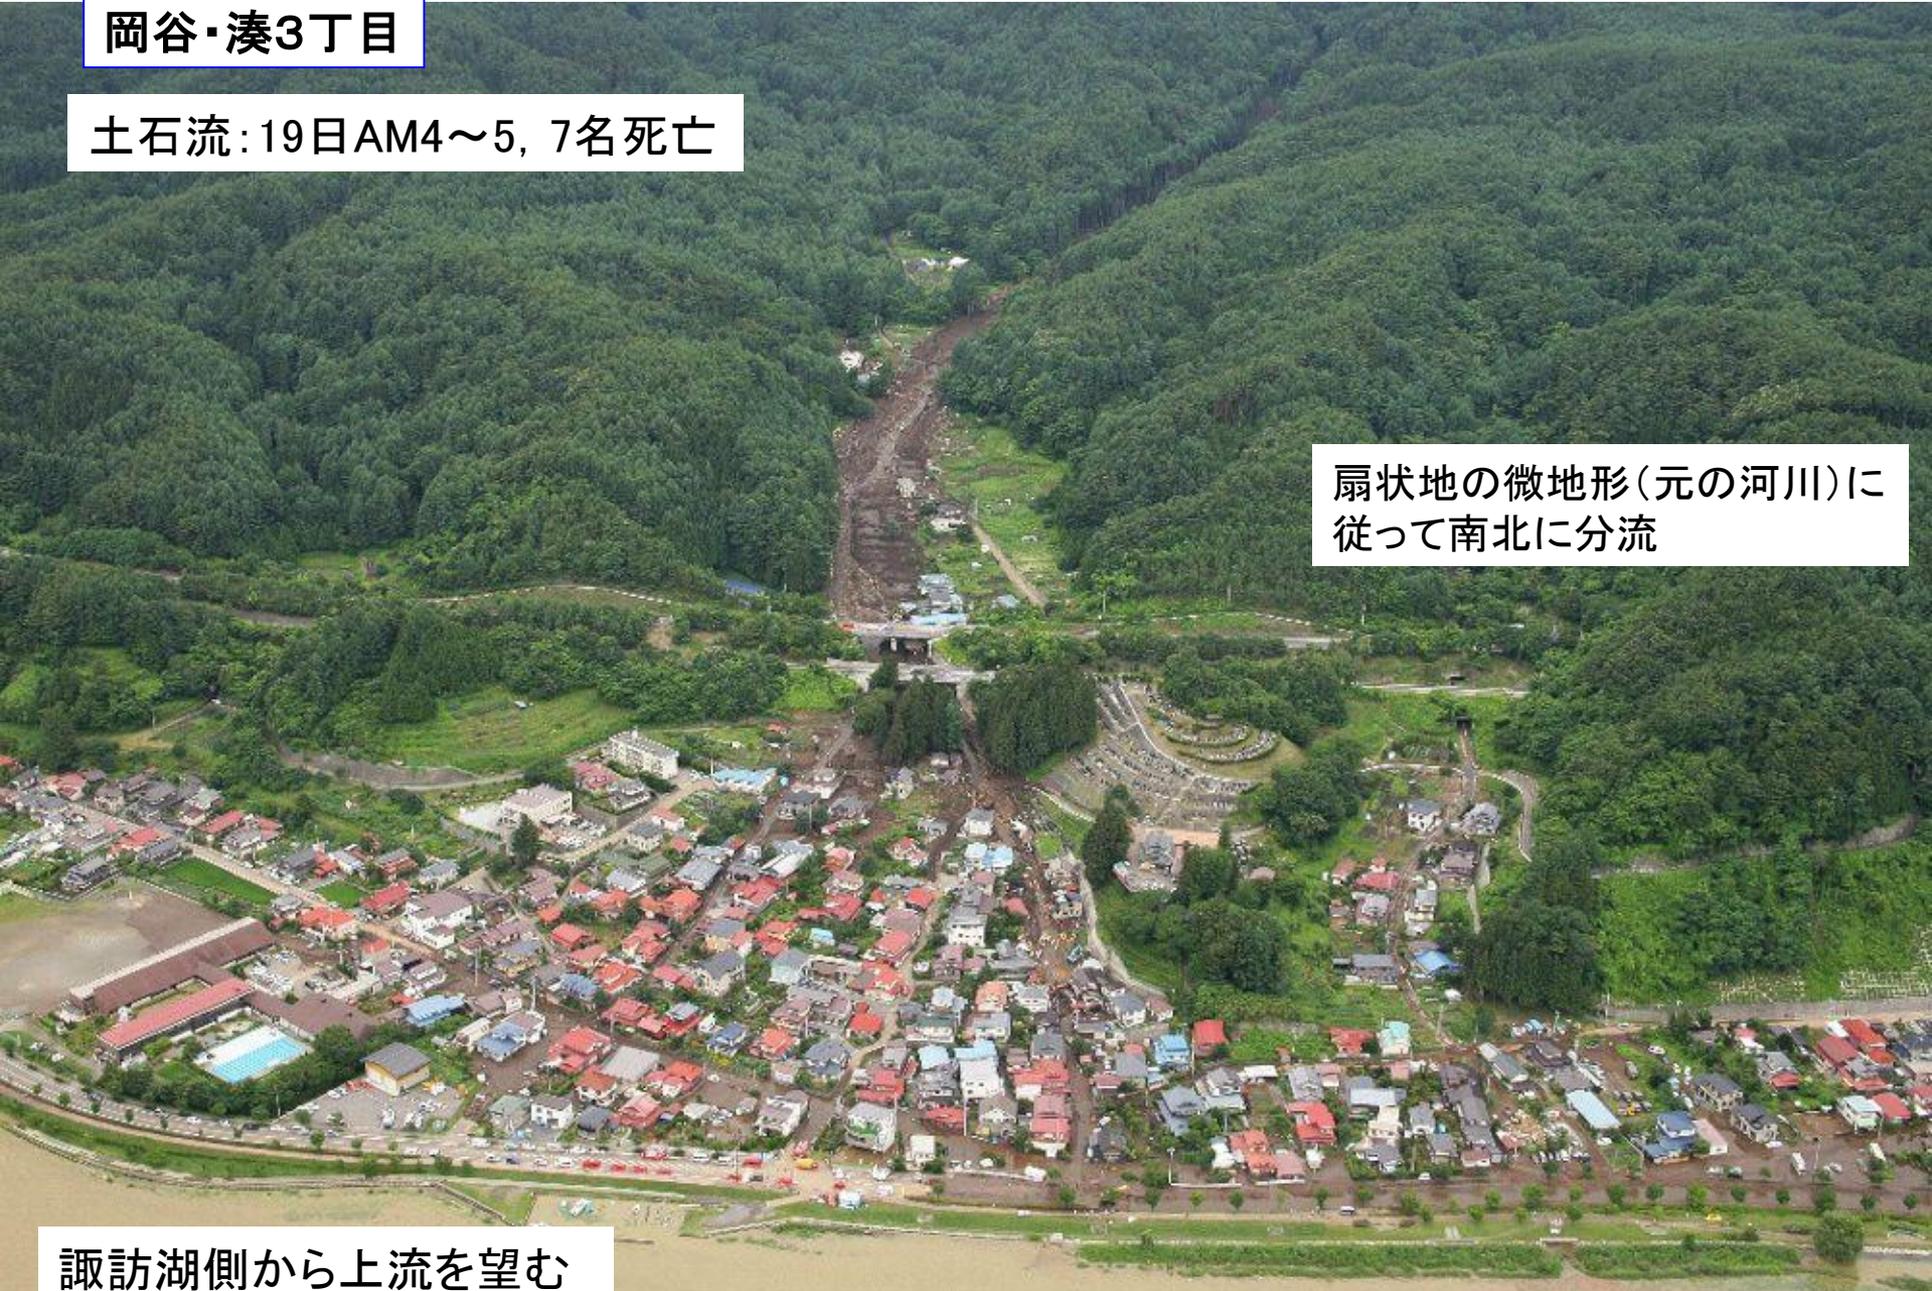
### 岡谷・湊3丁目

土石流: 19日AM4~5, 7名死亡

扇状地の微地形(元の河川)に従って南北に分流

諏訪湖側から上流を望む

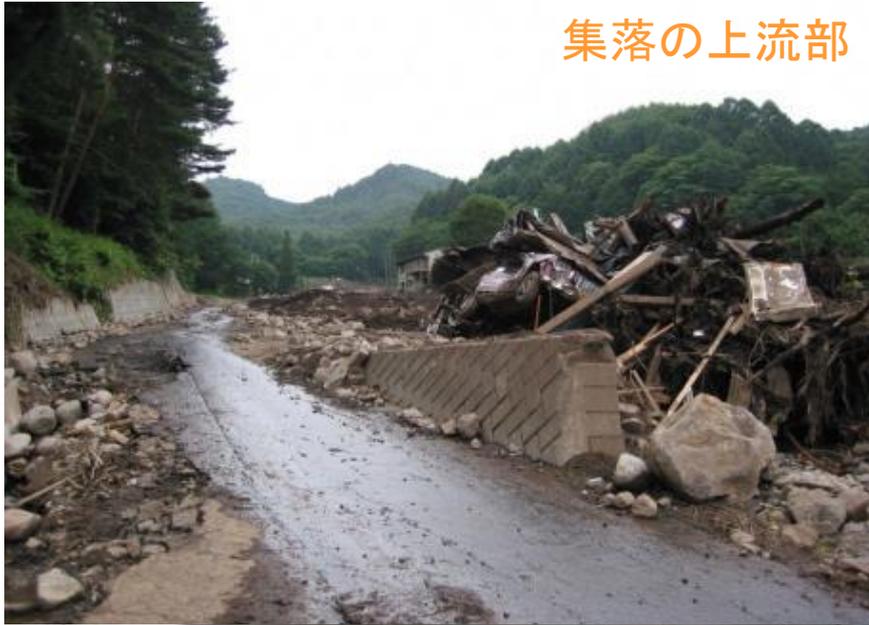
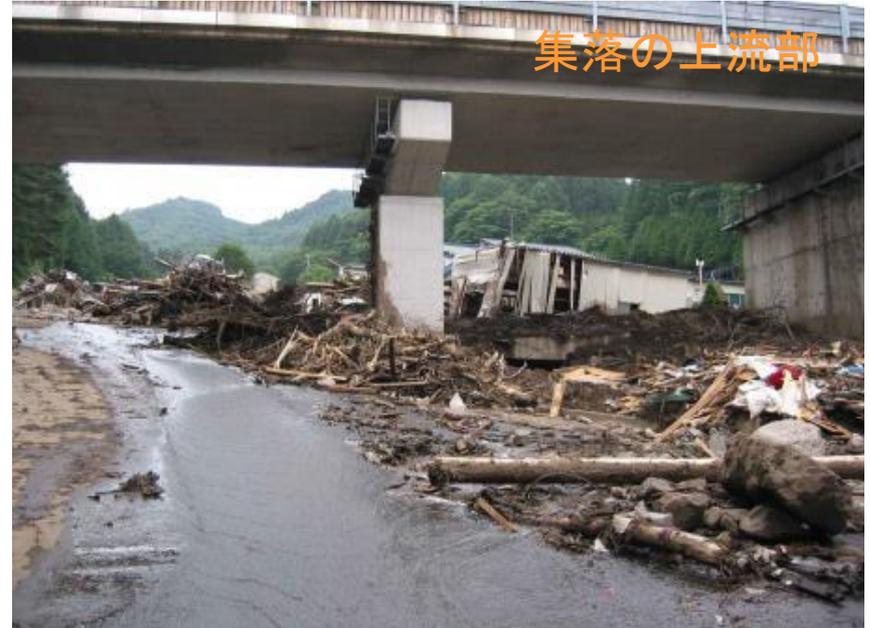
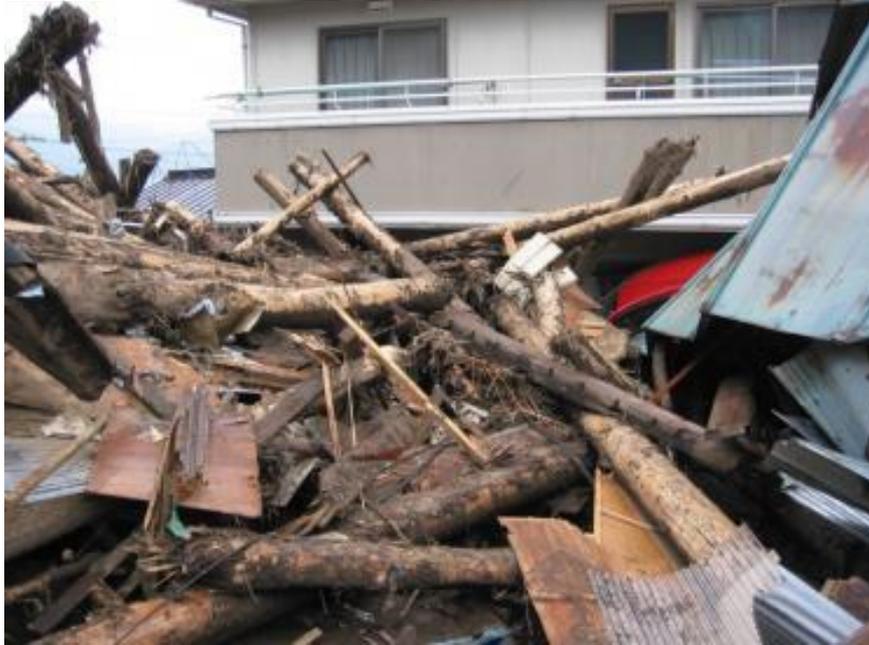
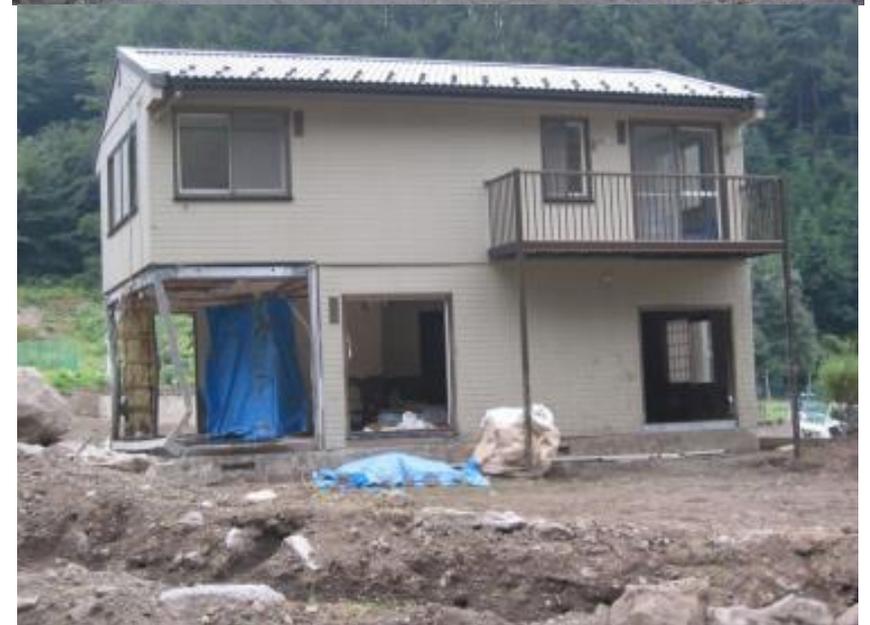
集落の上流部

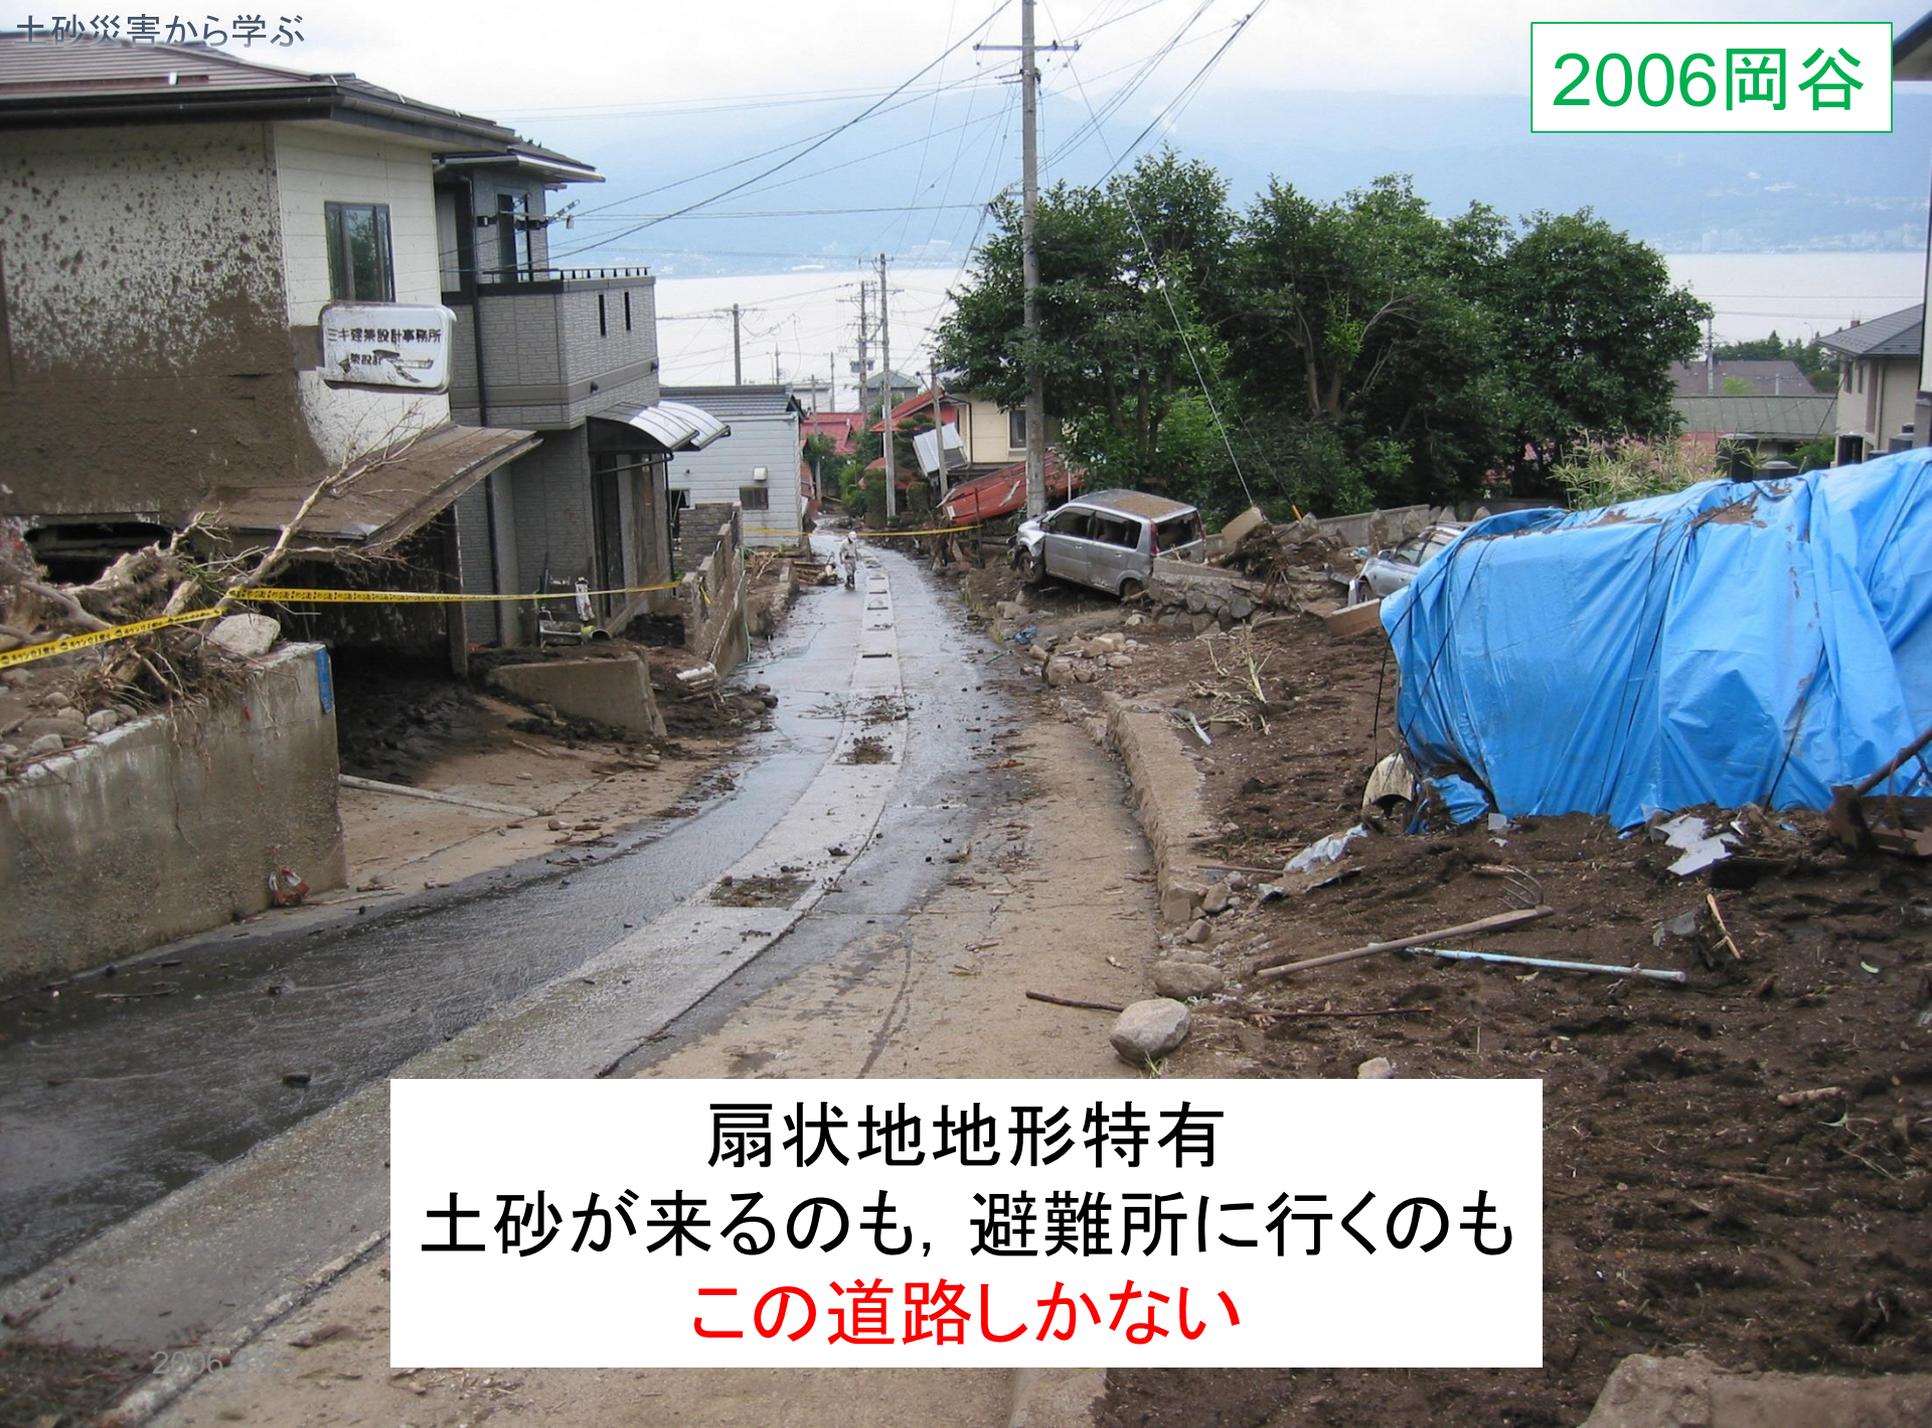
扇状地地形特有  
土砂が来るのも、避難所に行くのも  
この道路しかない

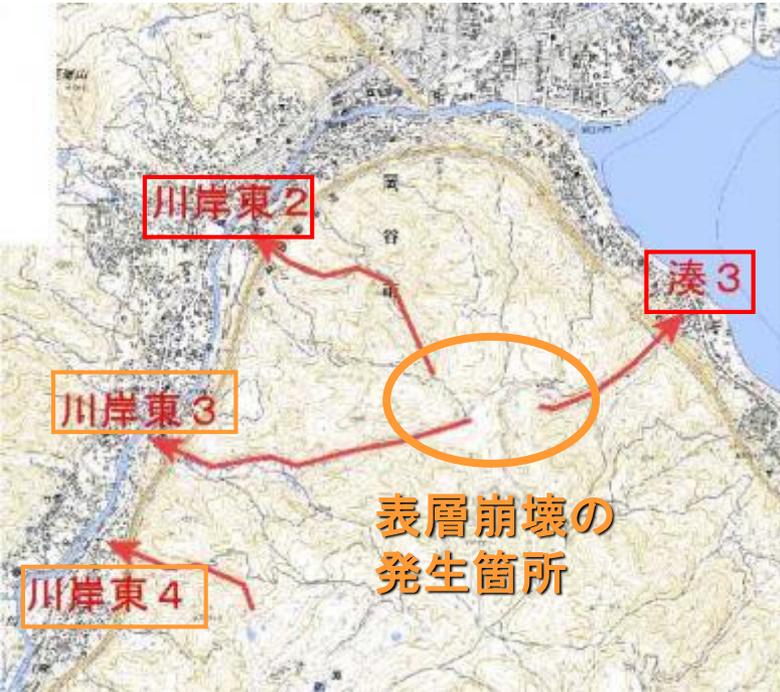
### 表層崩壊の発生地点は共通

湊3丁目（7名死亡）

流下距離が短い（1km程度）

先行した小規模崩壊あり→片付け作業

川岸東2丁目（1名死亡）

扇状地の旧流路沿いに住宅があった

川岸東3丁目（人的被害なし）

流下距離が長い（3km程度），途中に緩傾斜地がある→流木をトラップ

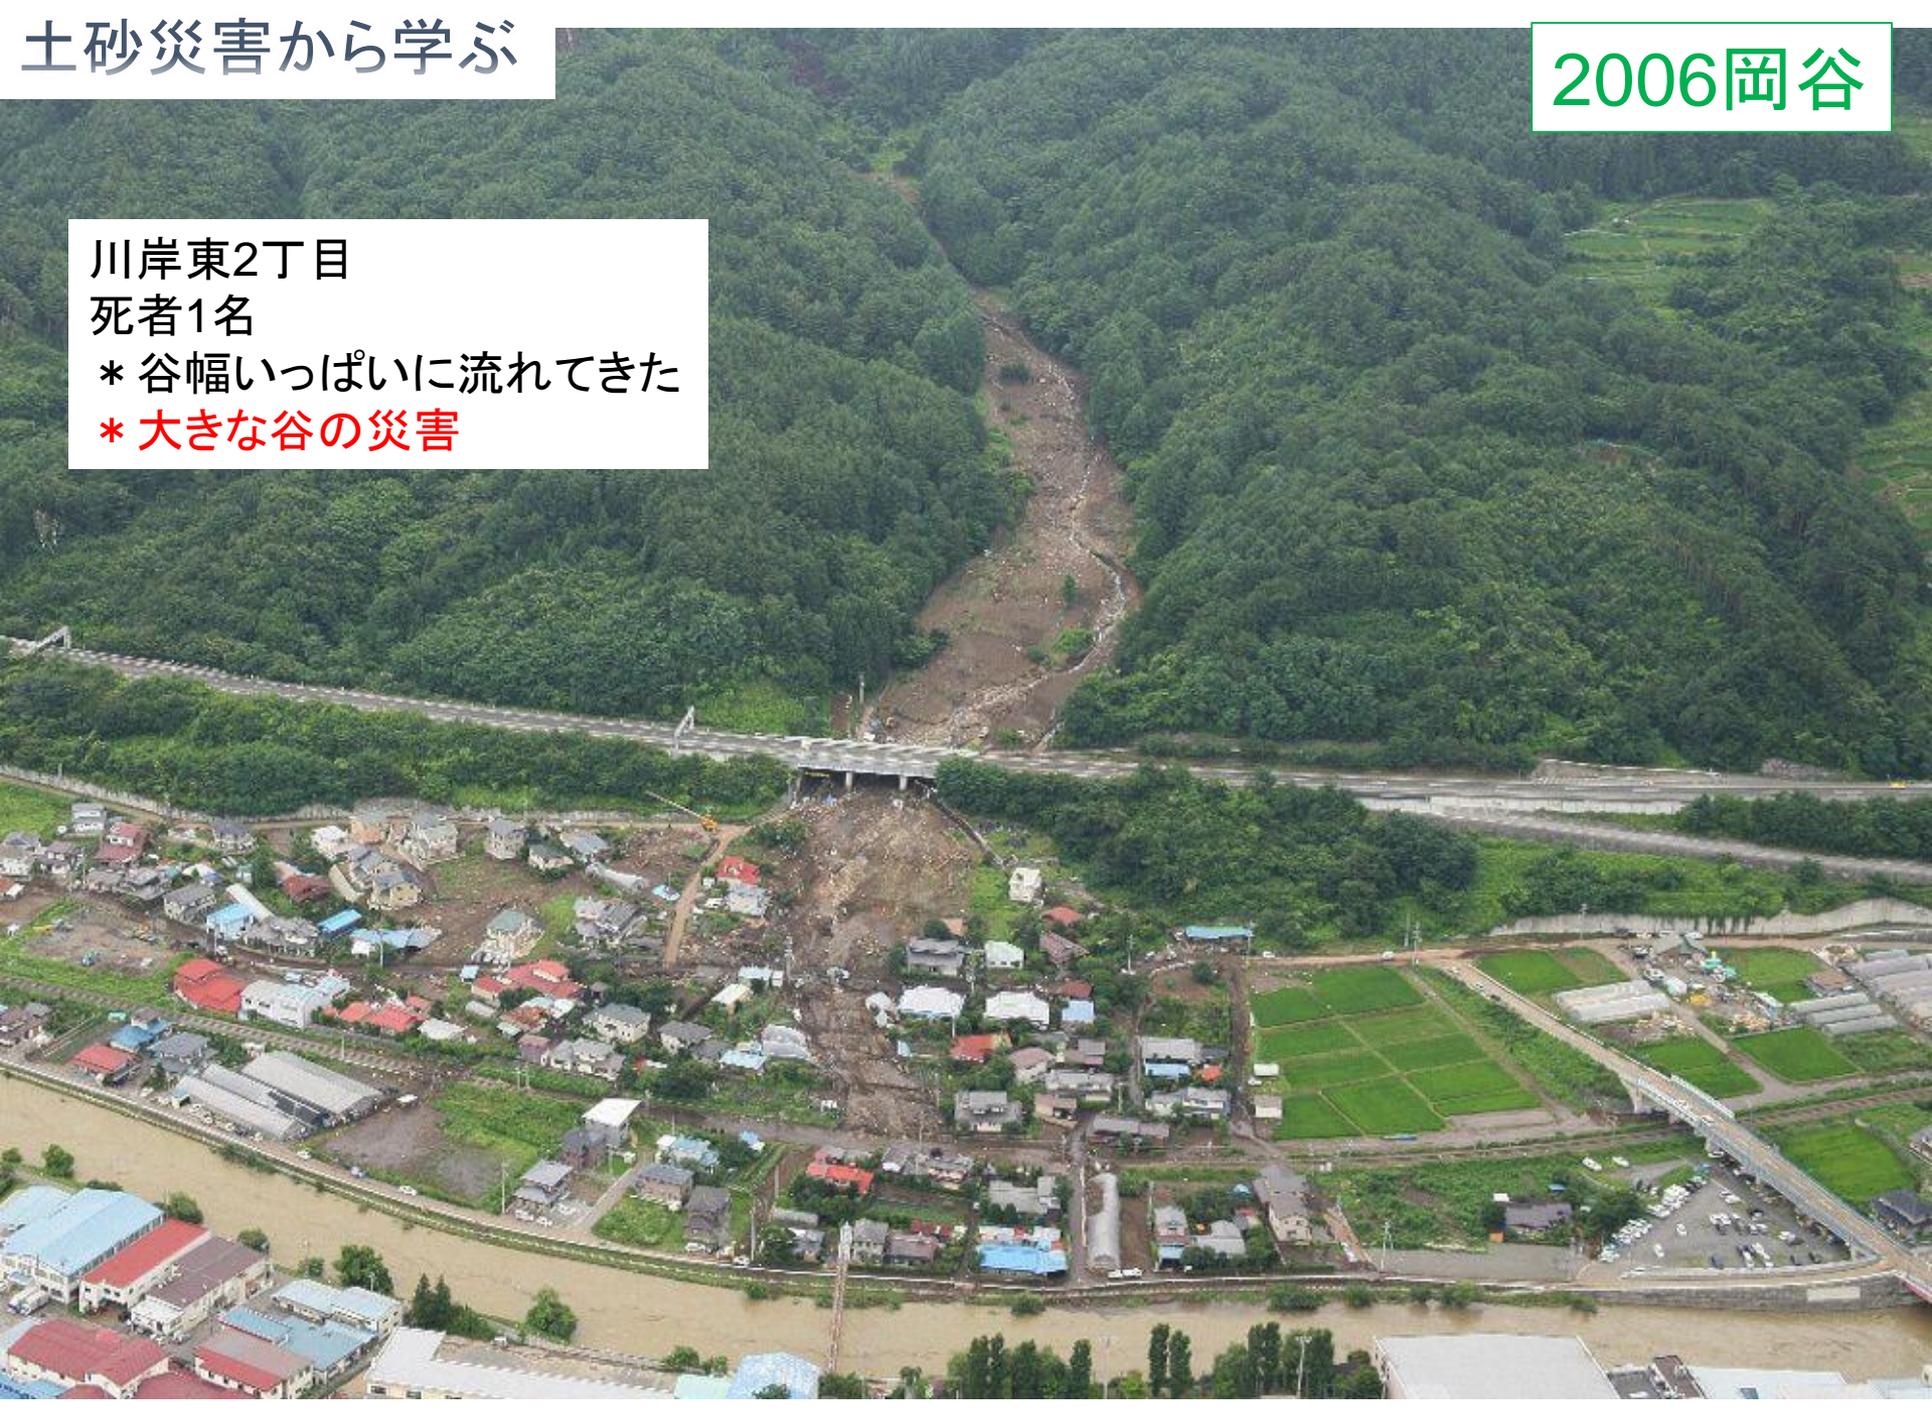
川岸東2丁目

死者1名

\* 谷幅いっぱいに来てきた

\* **大きな谷の災害**

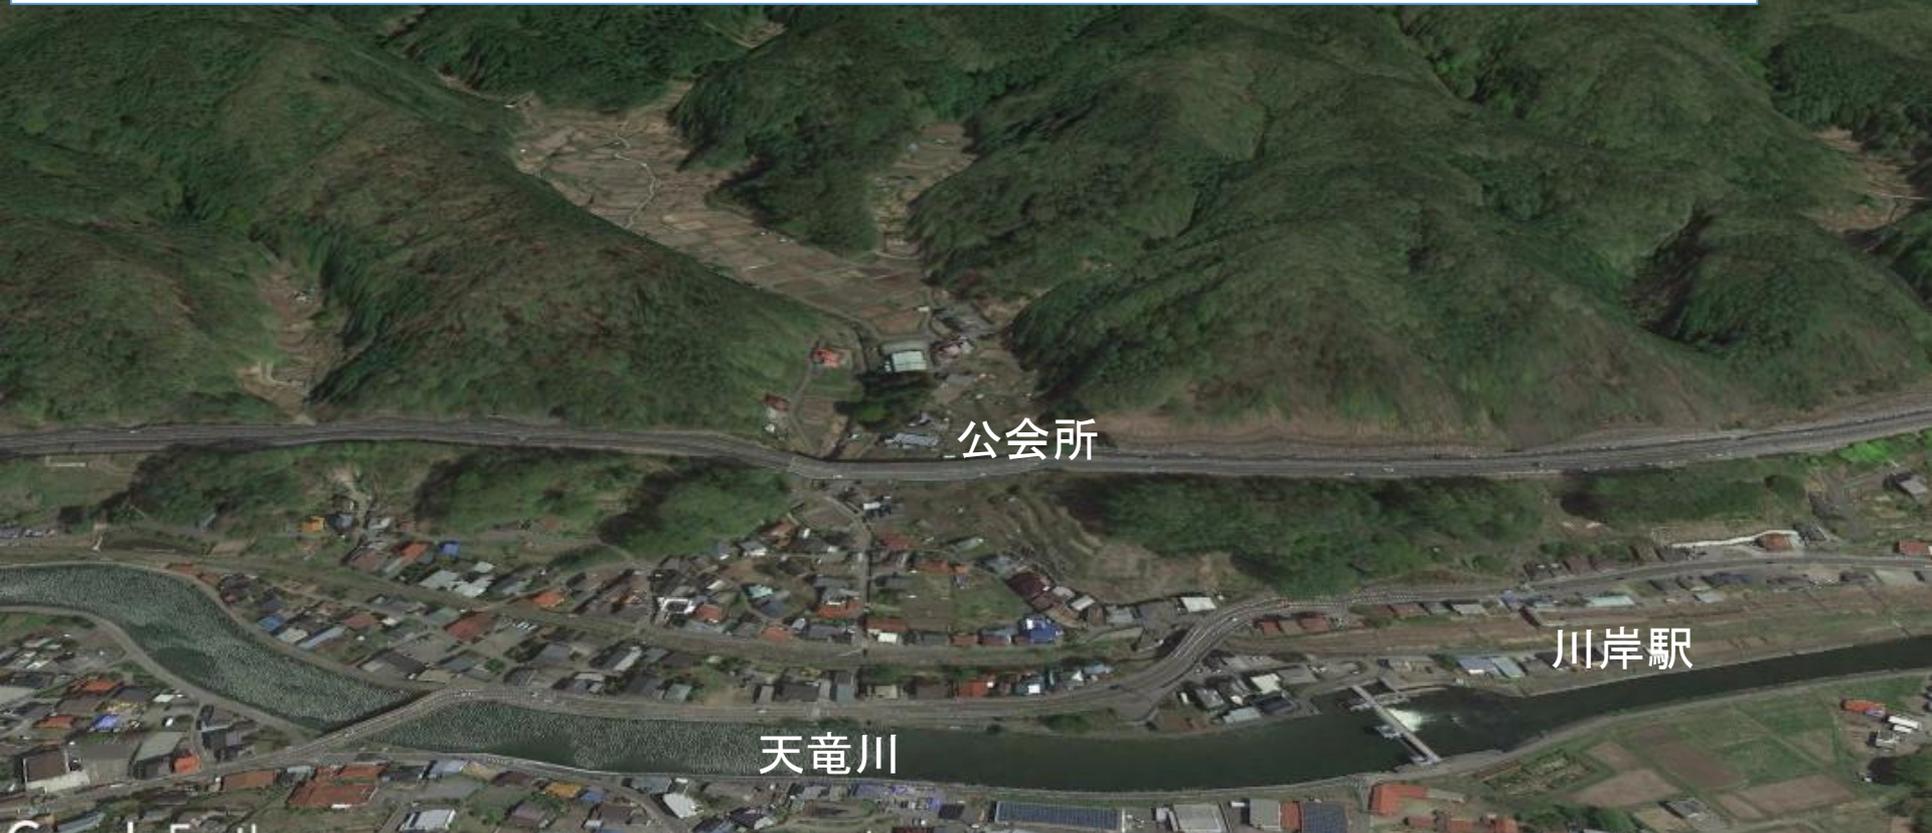
24時まで 地区役員で河川(水路)の監視(公会所にいた)

**ドロドロしたものが流れていた→上流が崩れたと直観**

鮎沢地区120戸をまわり避難誘導→ どこに行くべきか→ 山影の川岸駅へ  
川岸駅のカギを壊して構内へ

公会所

川岸駅

天竜川
