2006年 7月19日 大雨による崩落現場等

小規模扇状地(谷の出口)での被災(2021/8/15 3名死亡)

# 地域防災のあり方を問いなおす被災

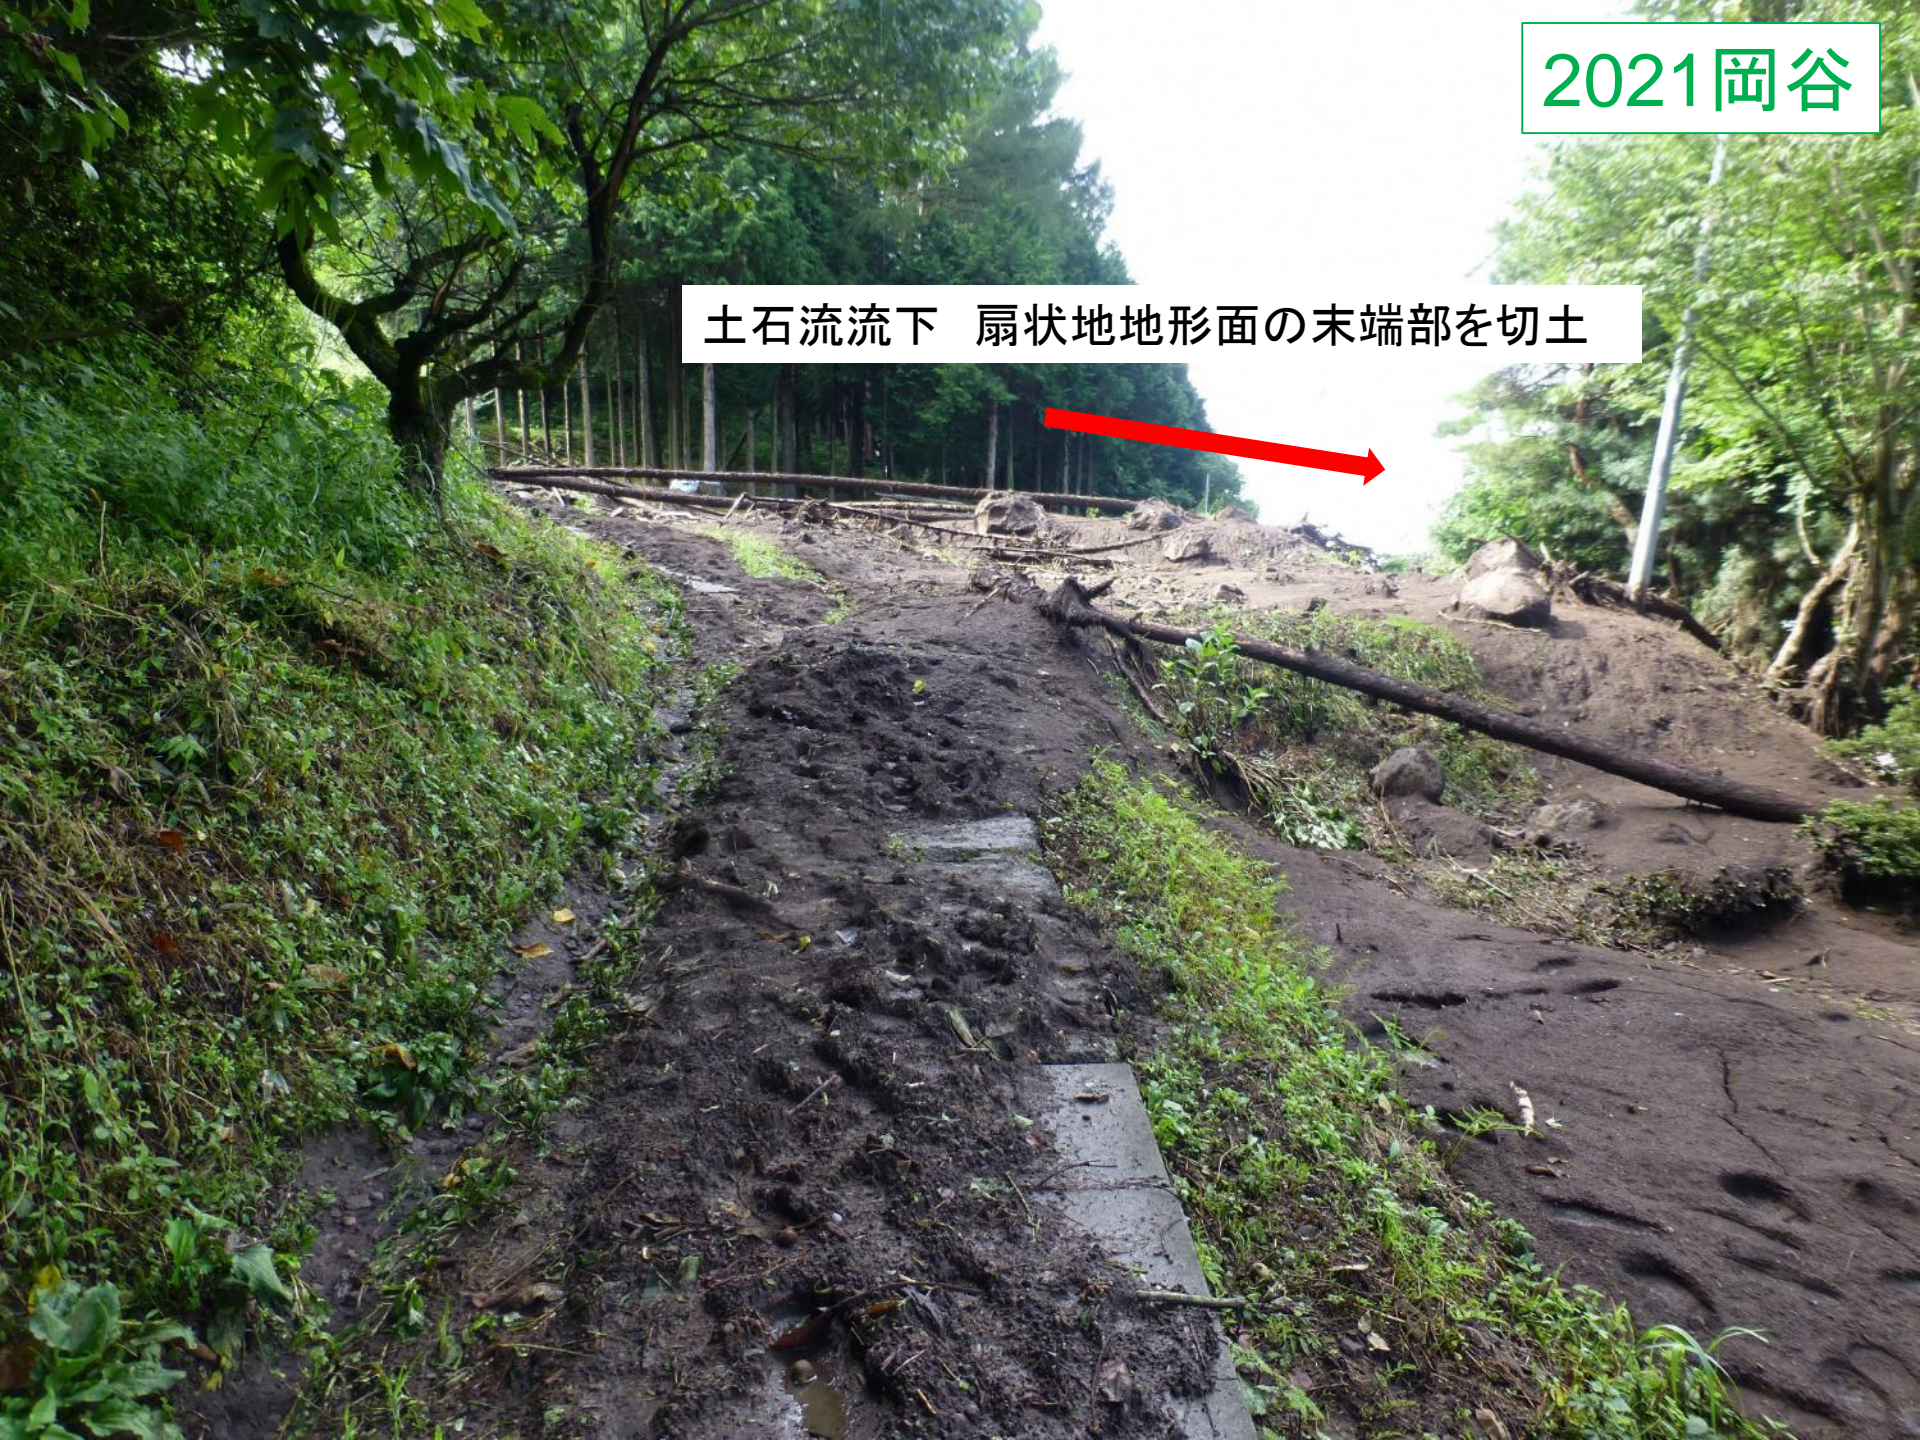
2021岡谷

崖の高さ: 約10m

国道

小さな谷の出口  
(谷地形には見えない)

崖錐性扇状地の末端部  
(道路と宅地は切土地形)

土石流流下 扇状地地形面の末端部を切土

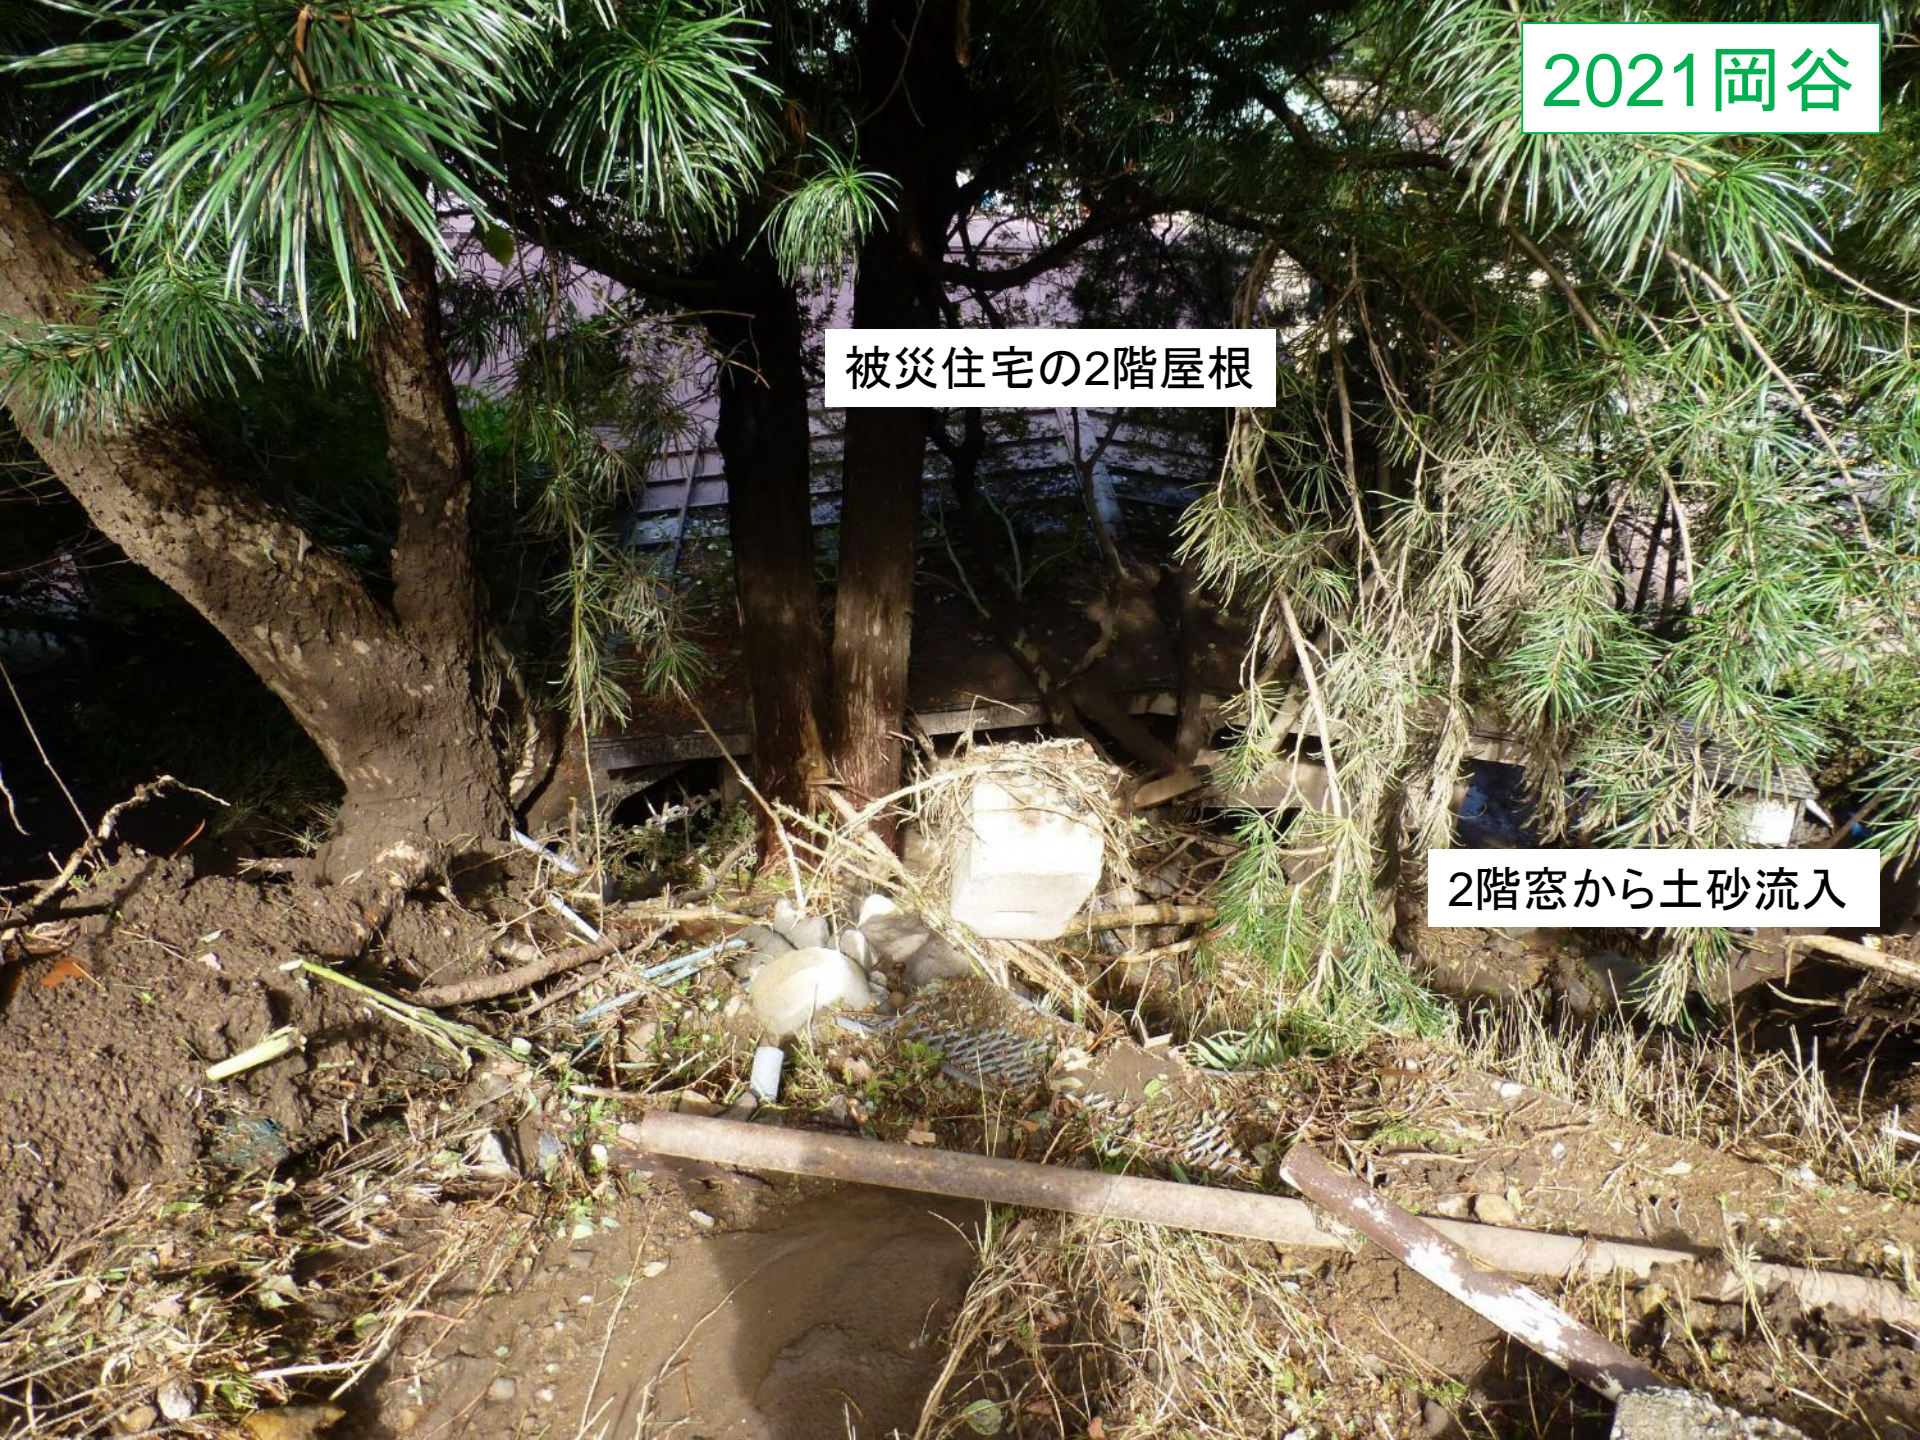
2021岡谷

被災住宅の2階屋根

2階窓から土砂流入

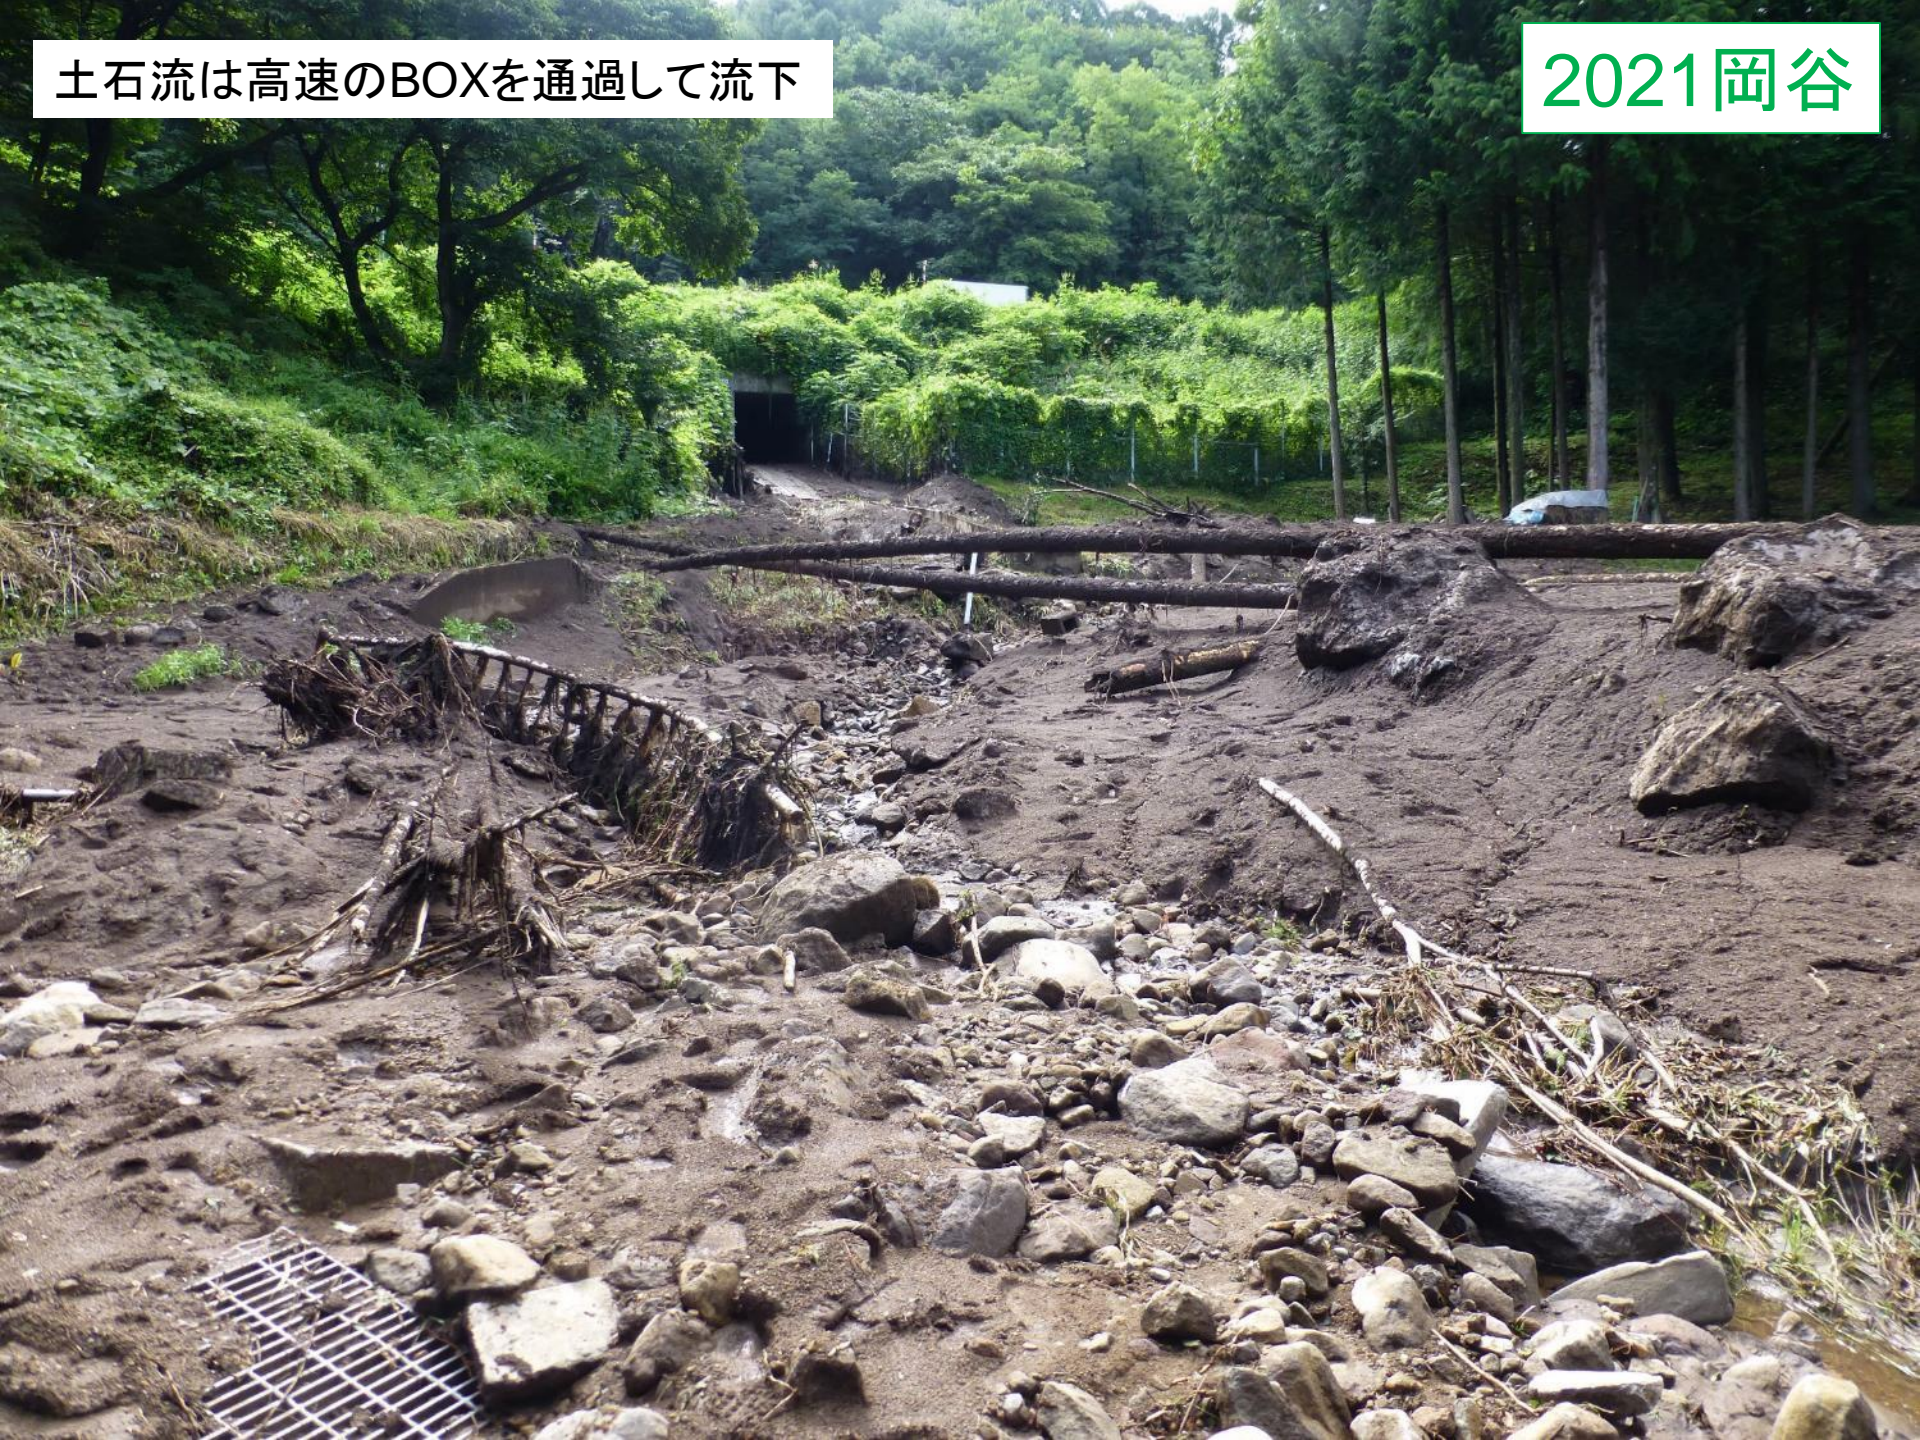
2021岡谷

土石流は高速のBOXを通過して流下

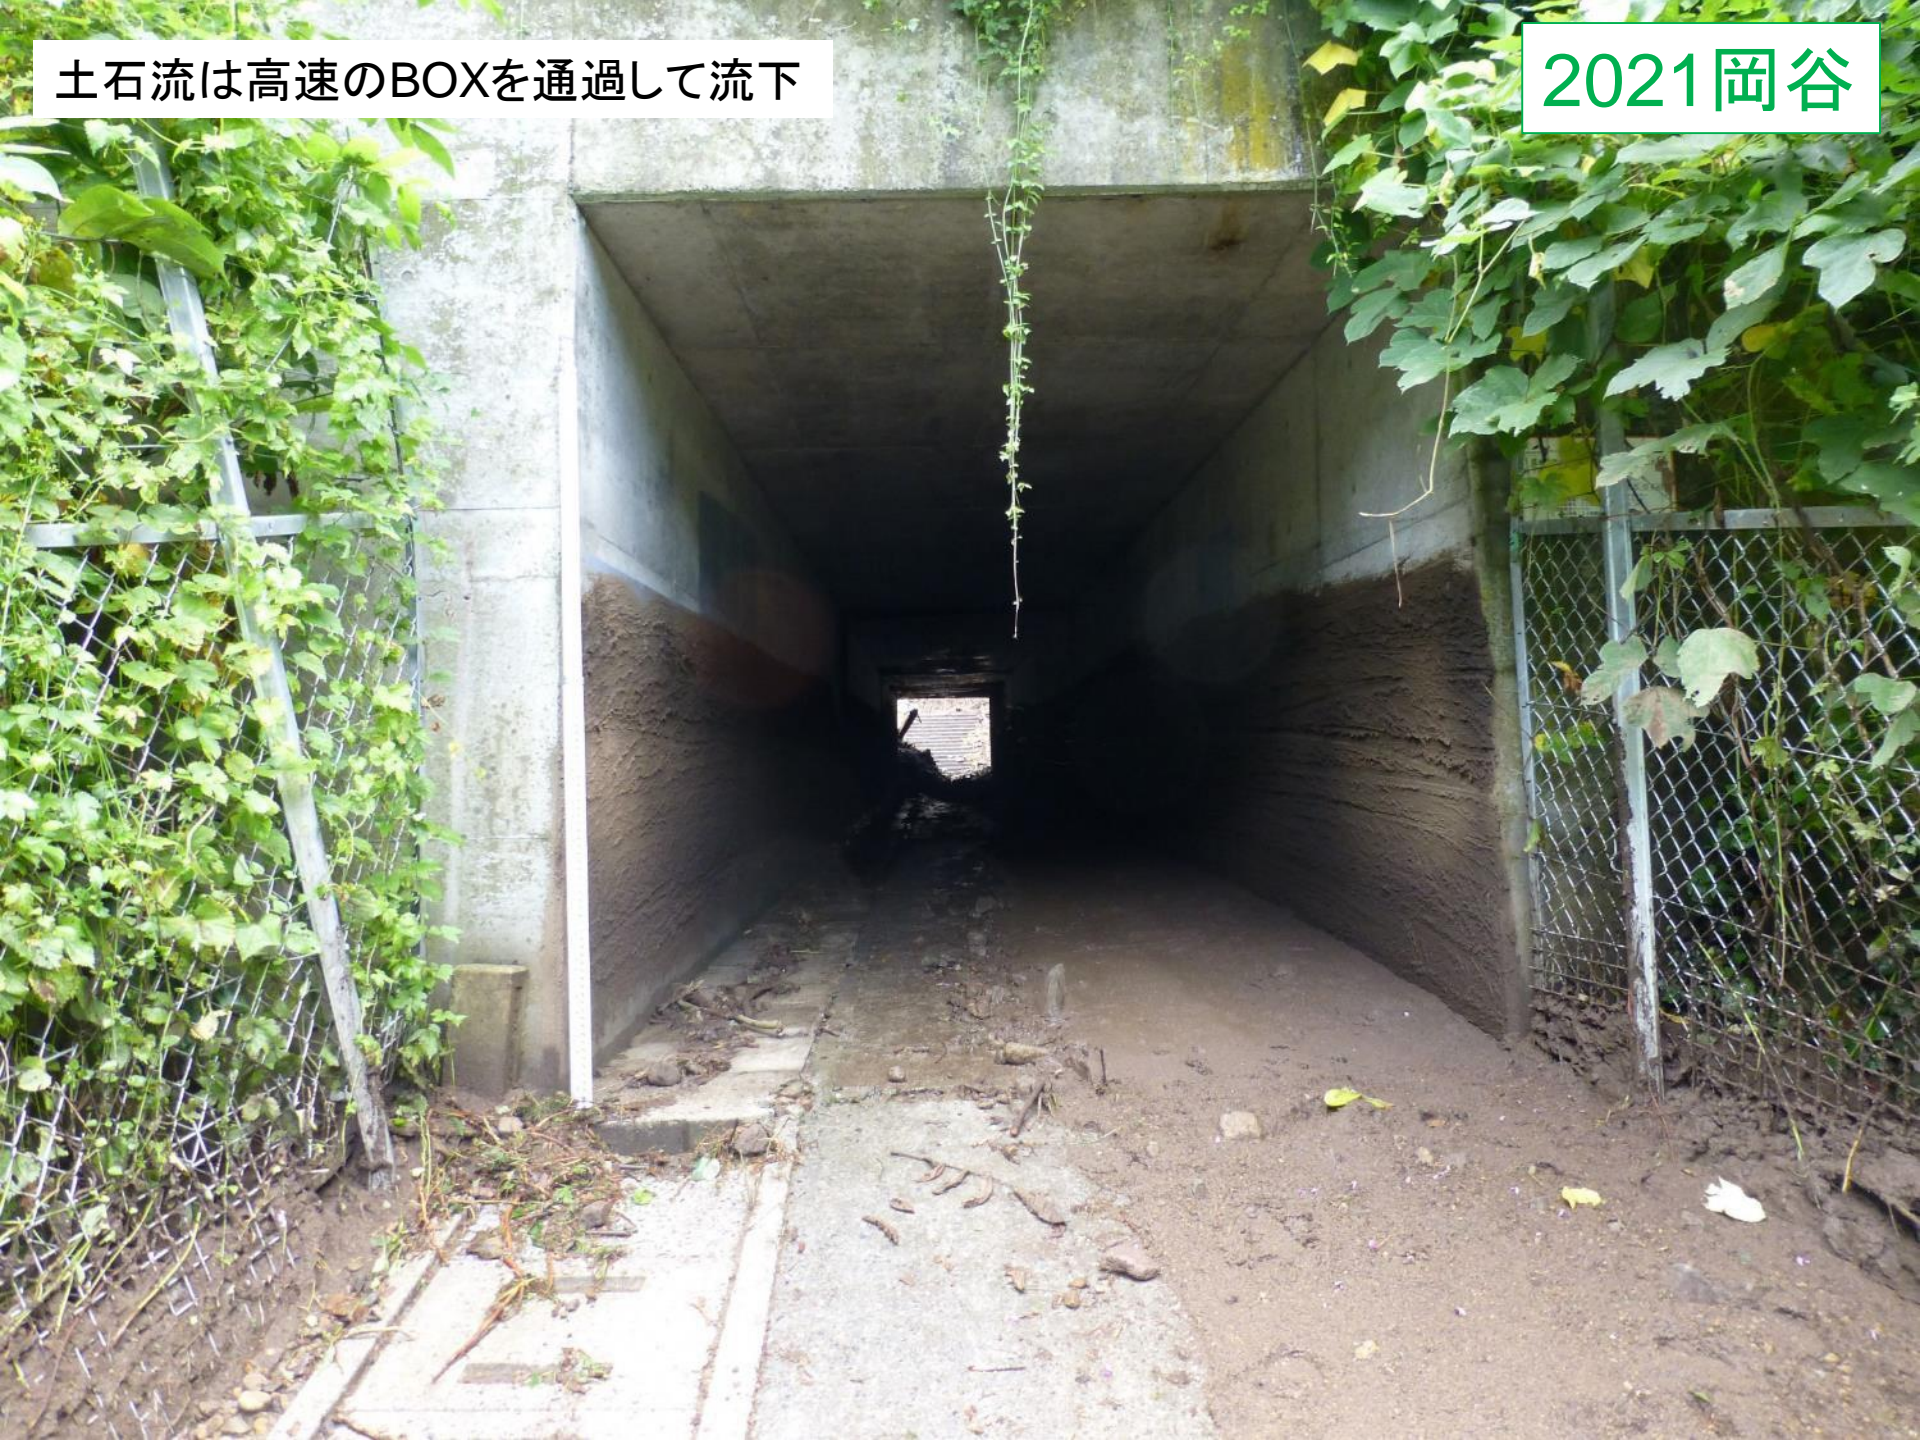
2021岡谷

土石流は高速のBOXを通過して流下

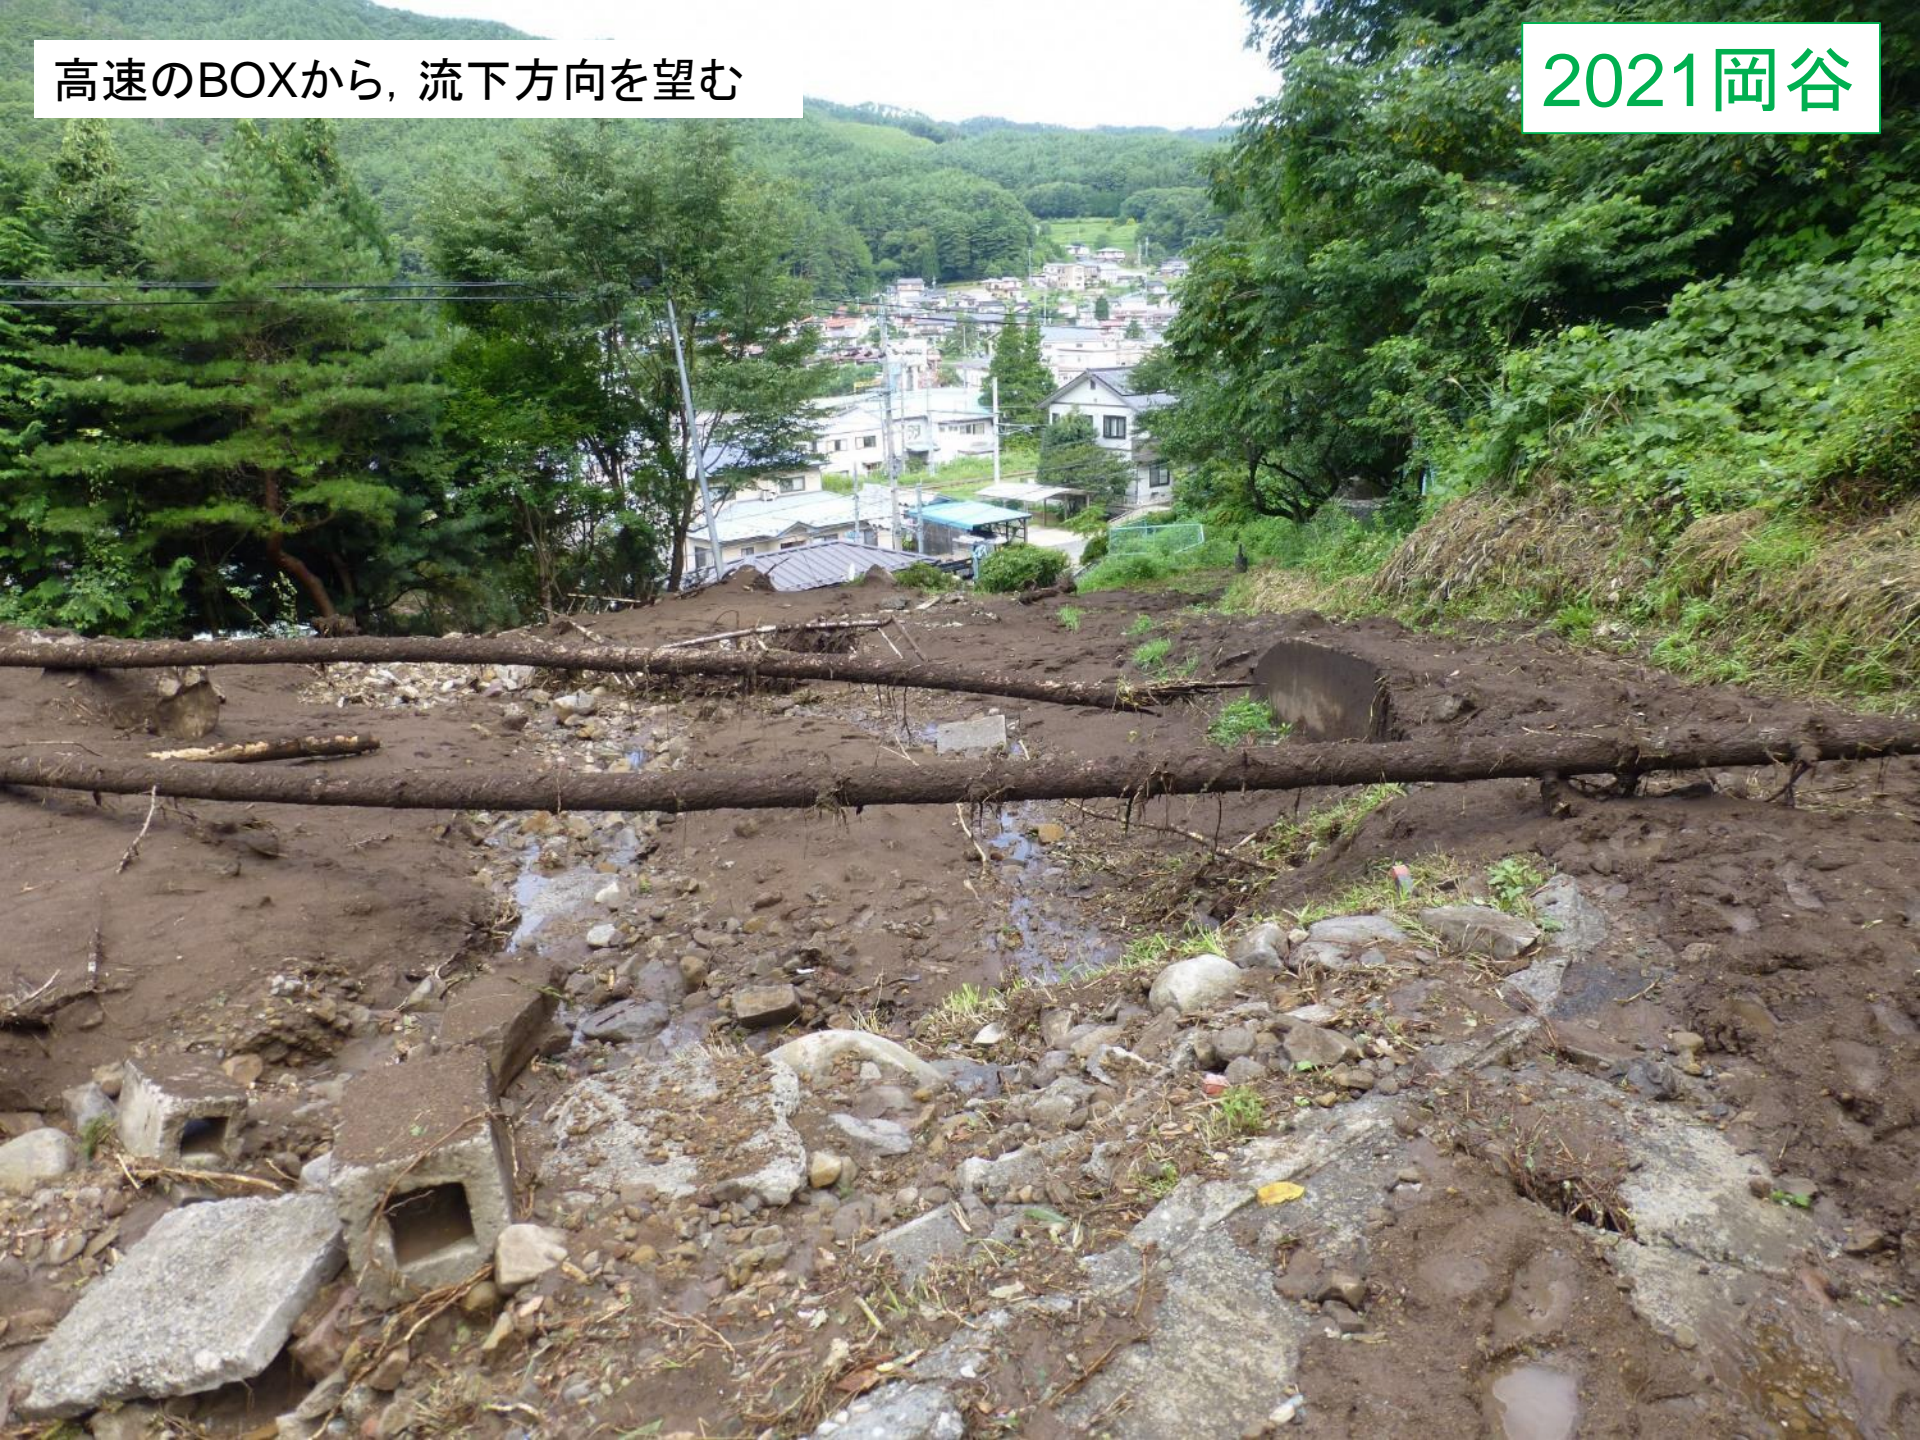
2021岡谷

高速のBOXから、流下方向を望む

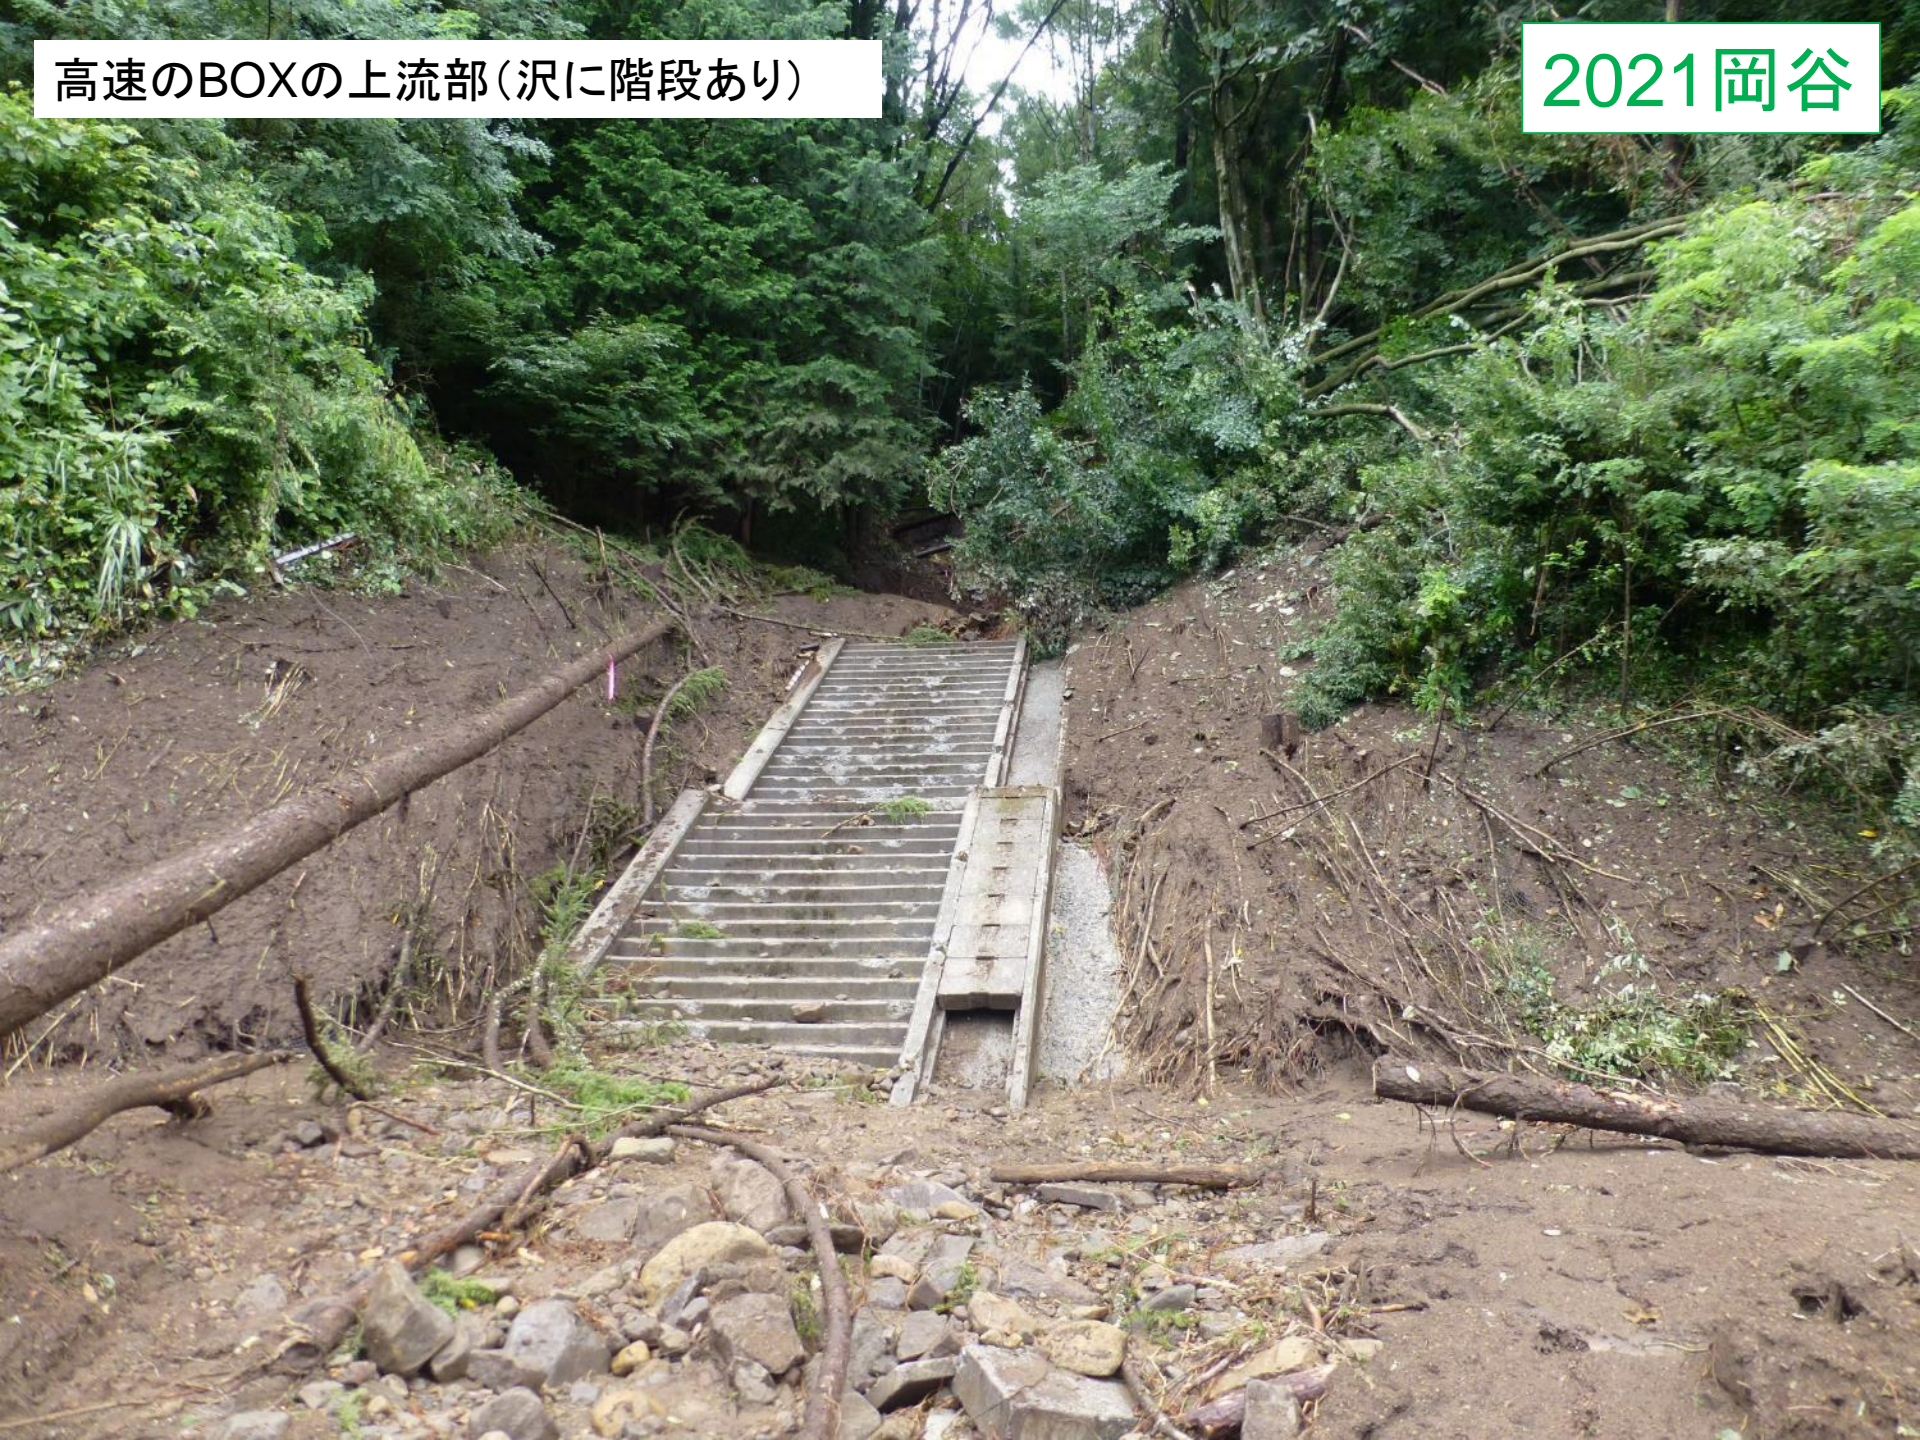
2021岡谷

高速のBOXの上流部(沢に階段あり)

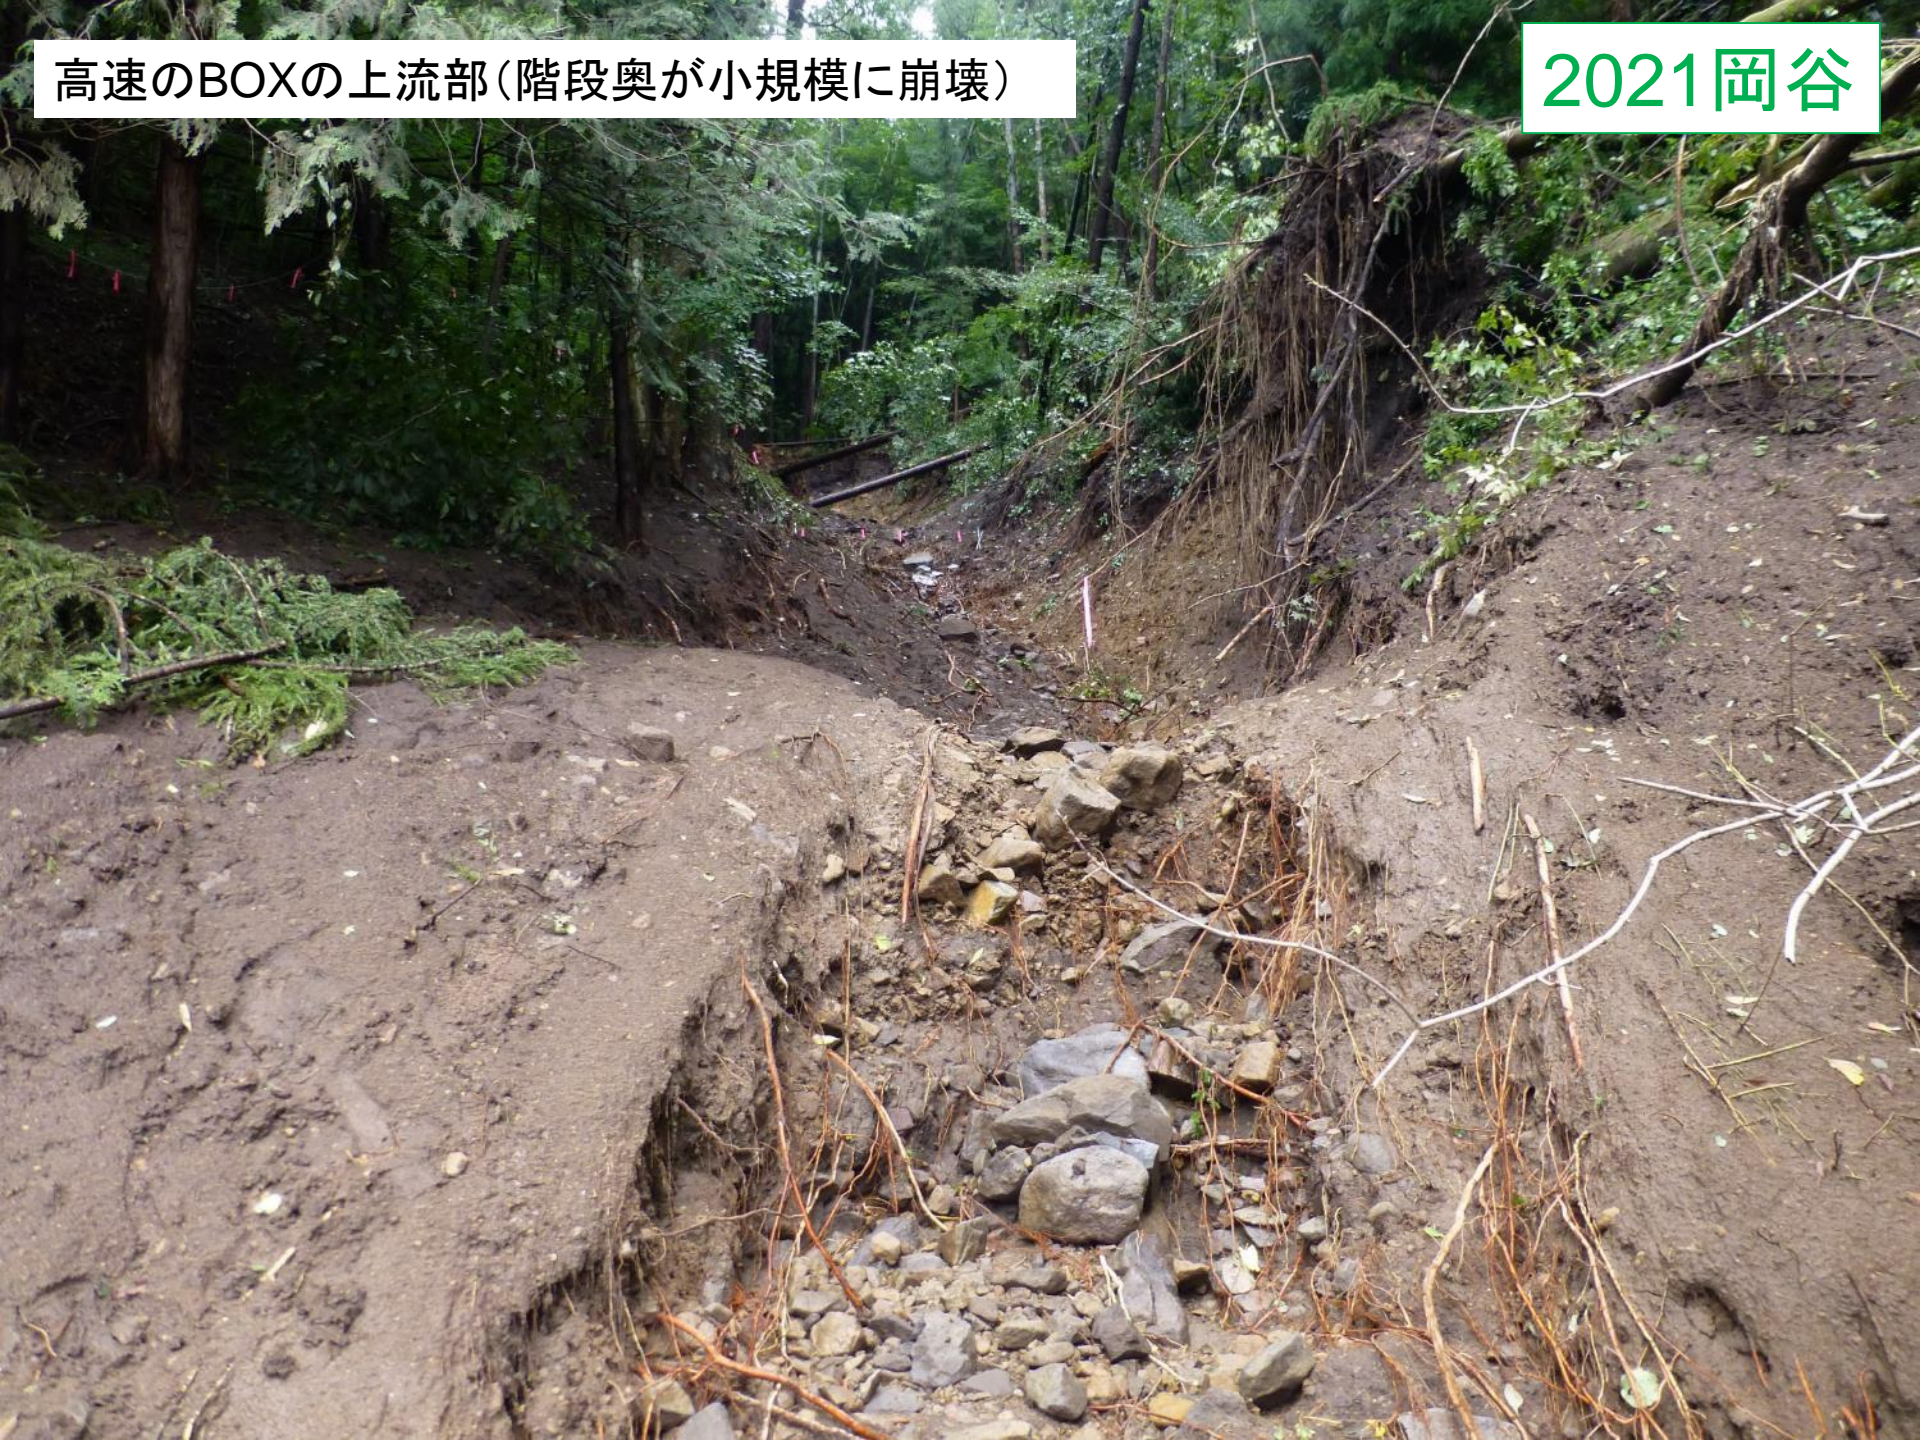
2021岡谷

高速のBOXの上流部(階段奥が小規模に崩壊)

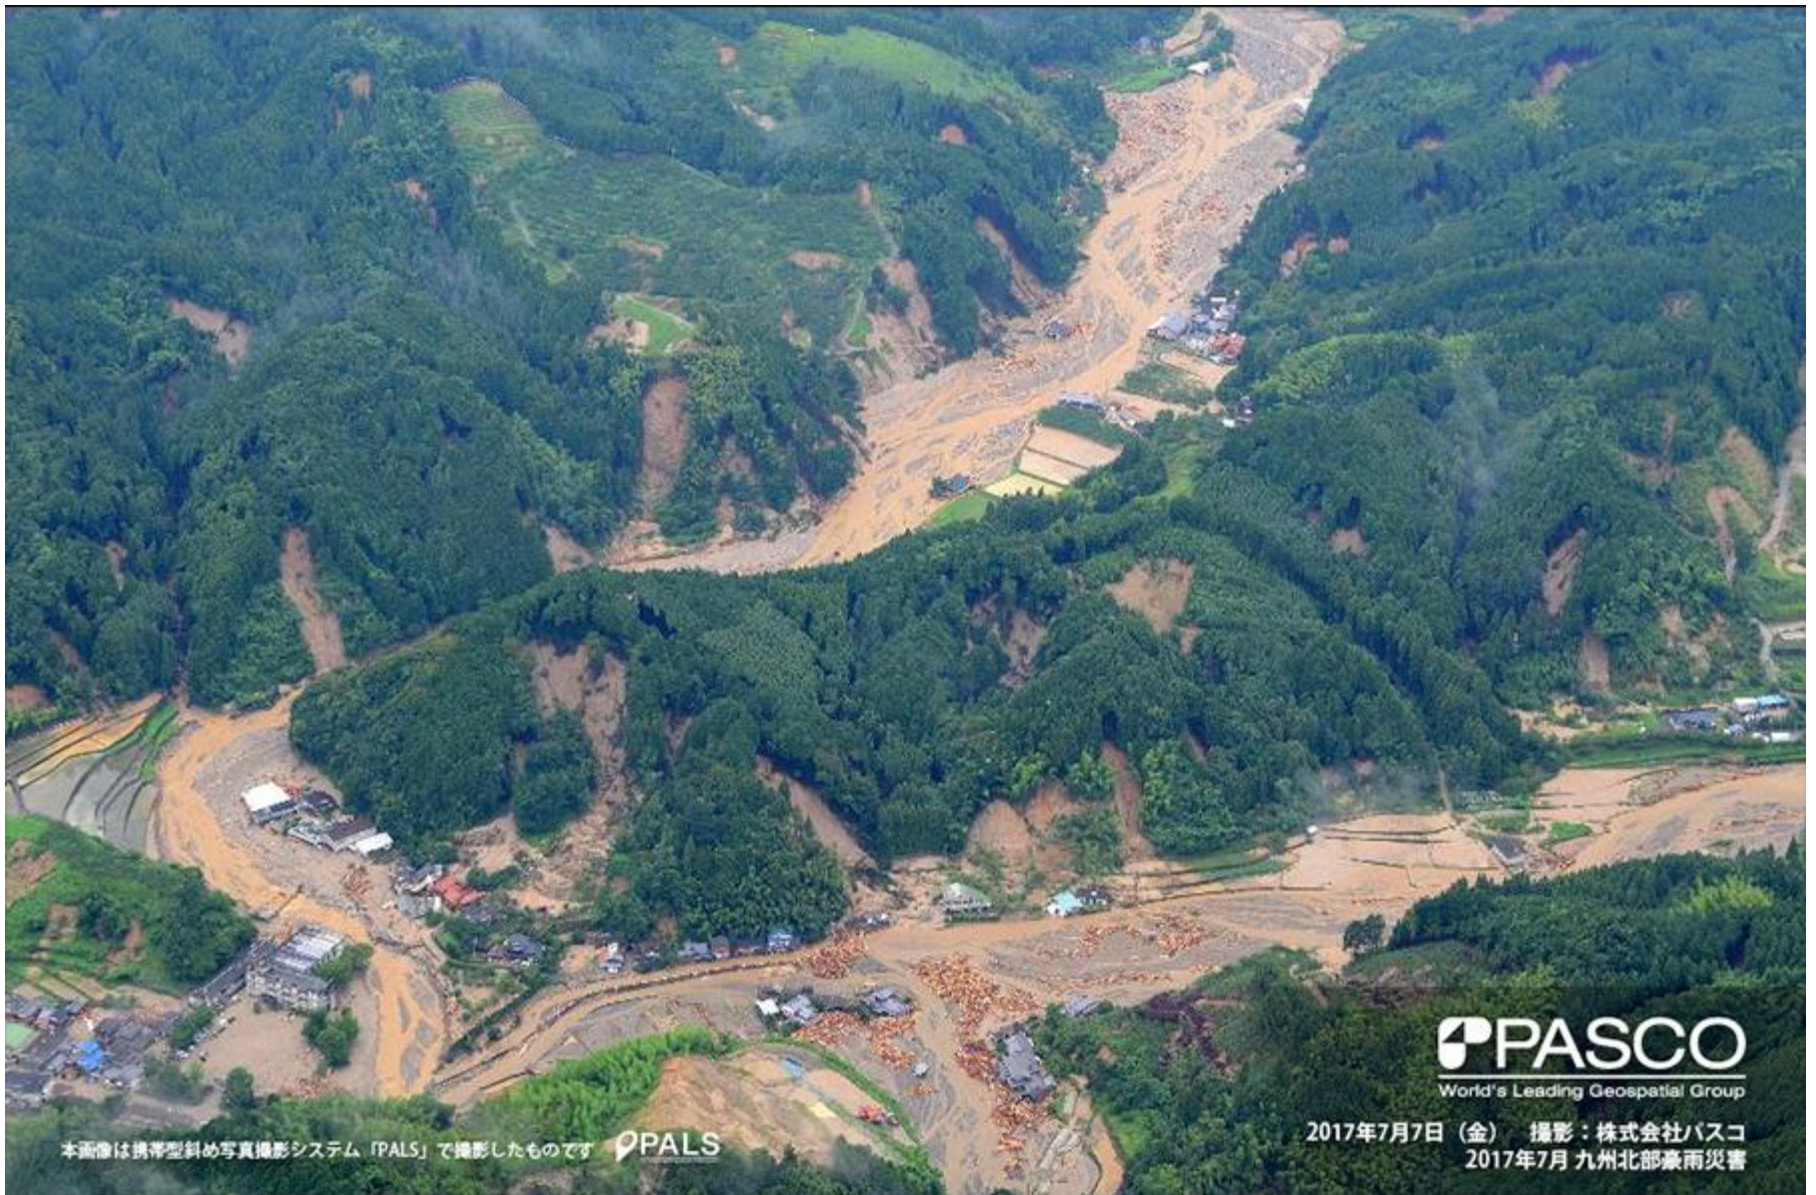
# 2017年九州北部豪雨

福岡県朝倉市杷木星丸 松末小学校付近  
本川の土砂流出と周辺斜面の崩壊
