2006年 7月19日 大雨による崩落現場等

小規模扇状地(谷の出口)での被災(2021/8/15 3名死亡)

# 地域防災のあり方を問いなおす被災

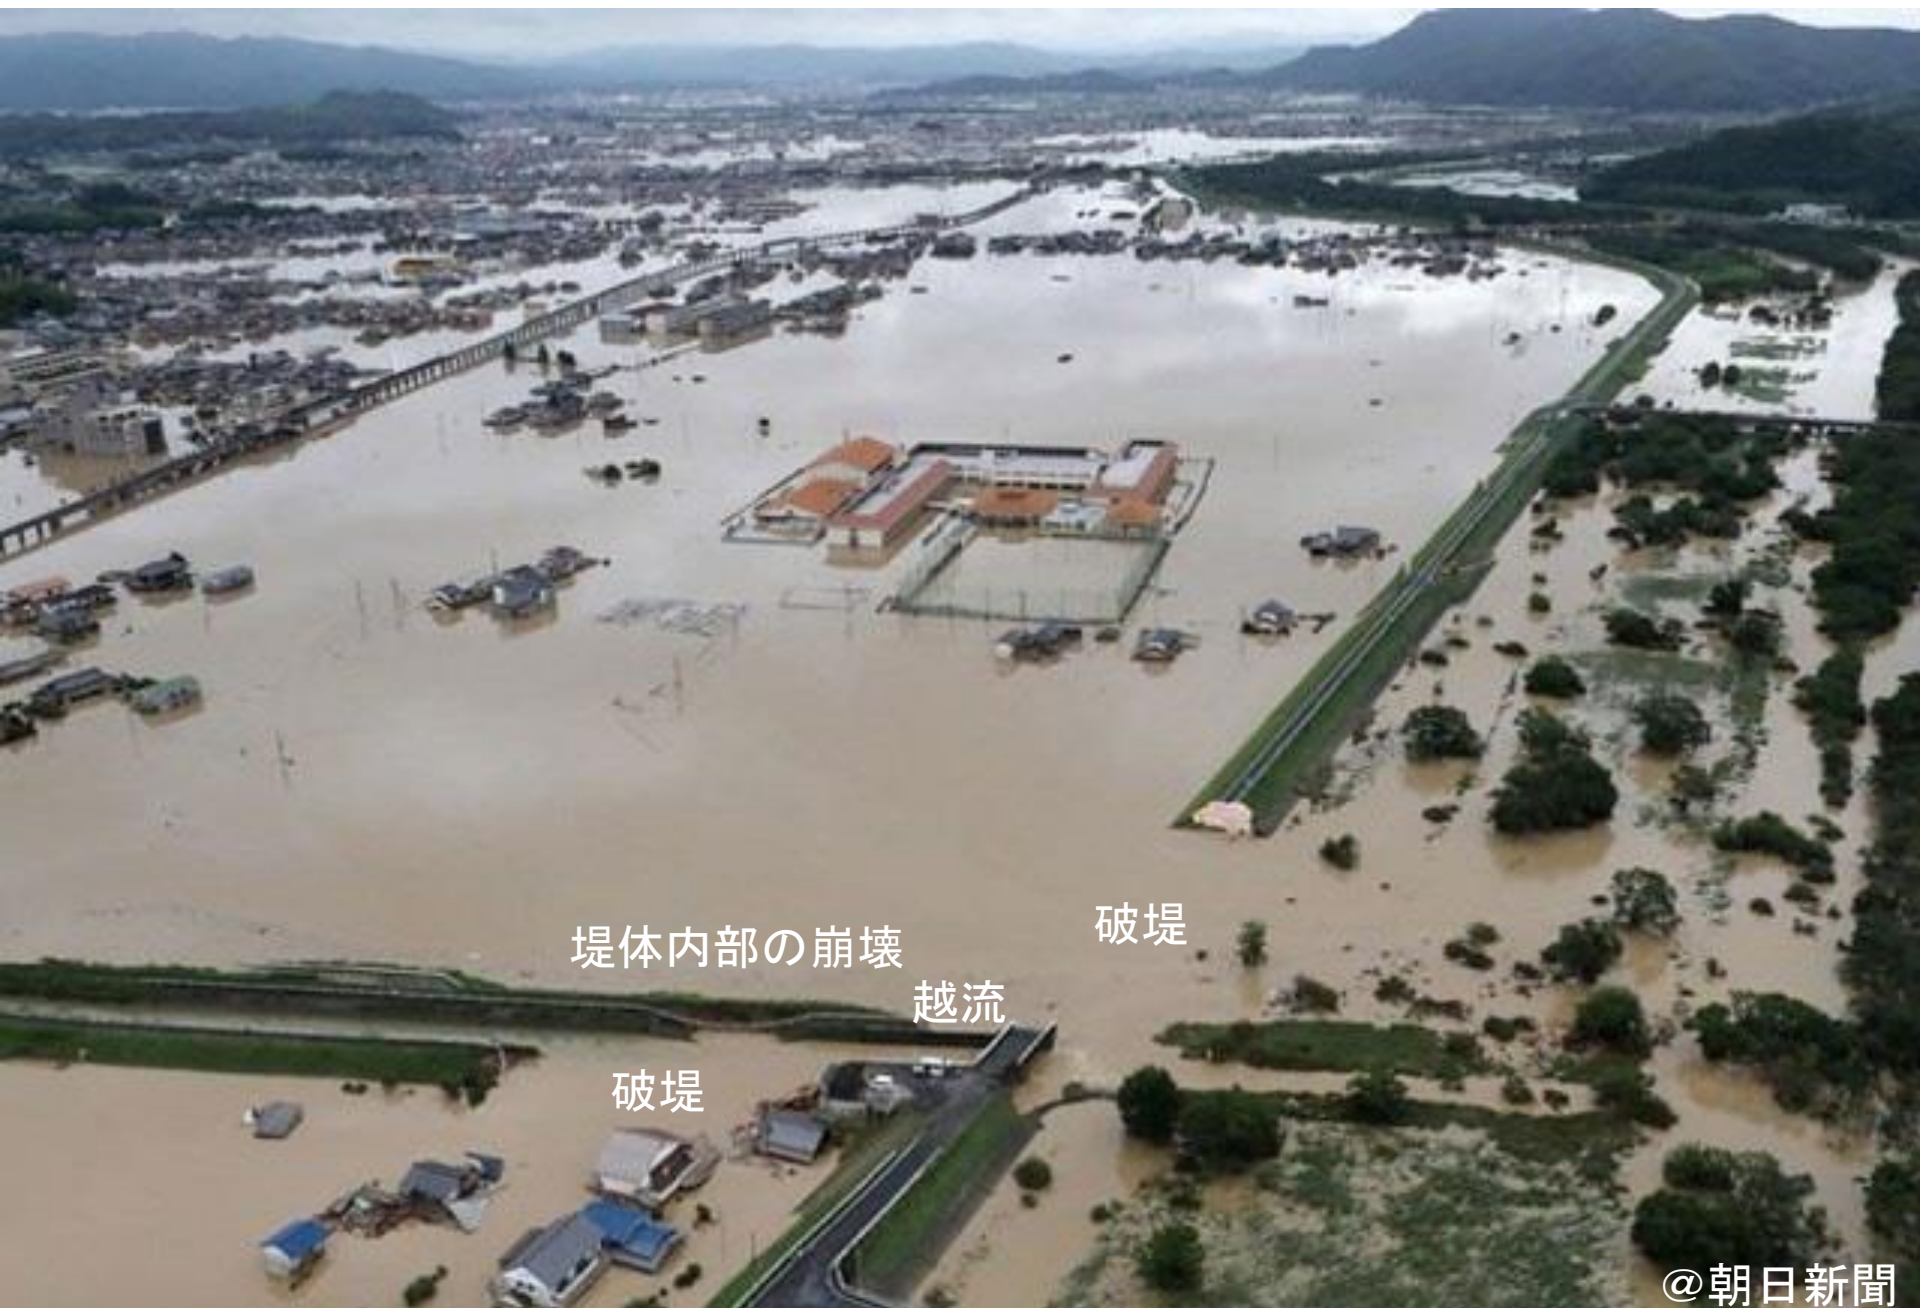
2018.7 西日本豪雨災害:倉敷市真備町

小田川+高馬川合流部での 7/7 の様子

堤体内部の崩壊

破堤

越流

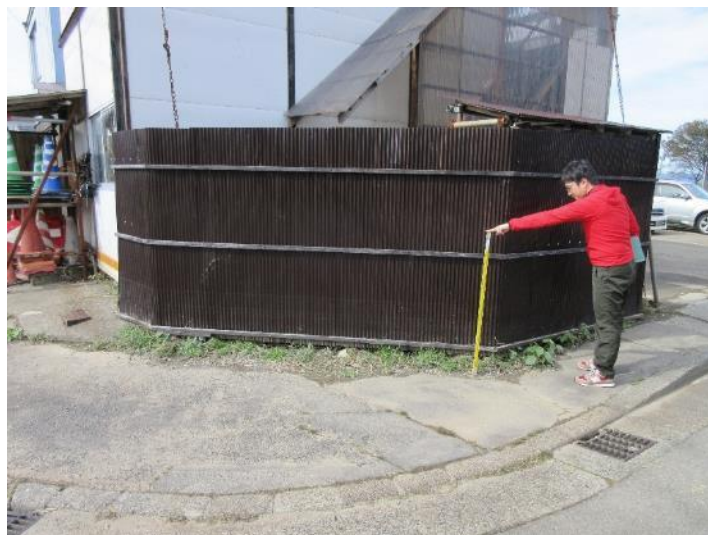
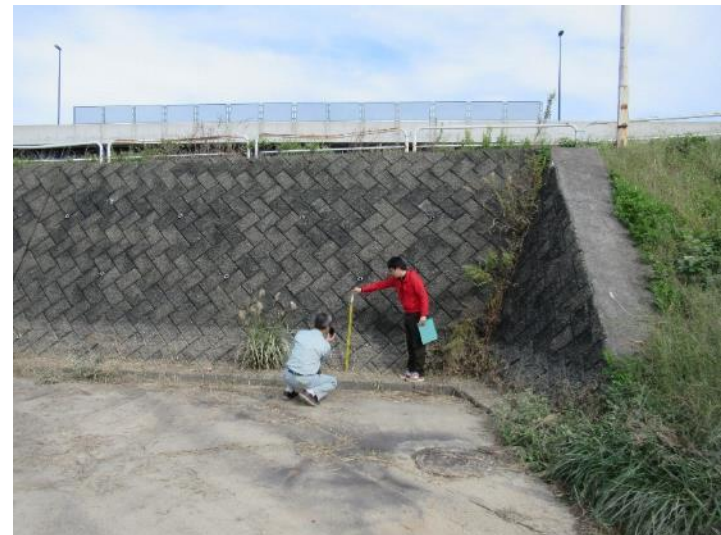
- 信濃川⇒太田川⇒浄土川の背水
- 太田川・浄土川合流部に水門なし

浸水の痕跡(左:50cm、右:55cm)

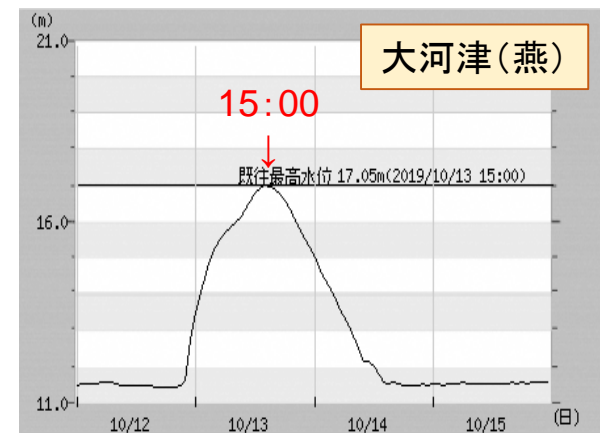
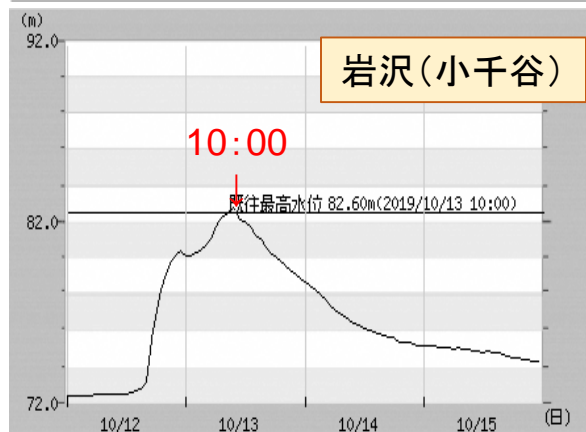
# 千曲川～信濃川の各観測点での水位変化(2019.10.12～10.15)

立ヶ花(長野盆地北端)の  
ピークの**11時間後**に  
分水でピークとなっている

- ◎下流域での水位上昇の時間が予測できる
- ◎アラート基準水位に到達前から準備できる
